田东县供水安全保障提升工程（平马沟生态环境提升工程子项）“4·7”物体打击事故调查报告

田东县供水安全保障提升工程

（平马沟生态环境提升工程子项）

“4·7”物体打击事故调查组

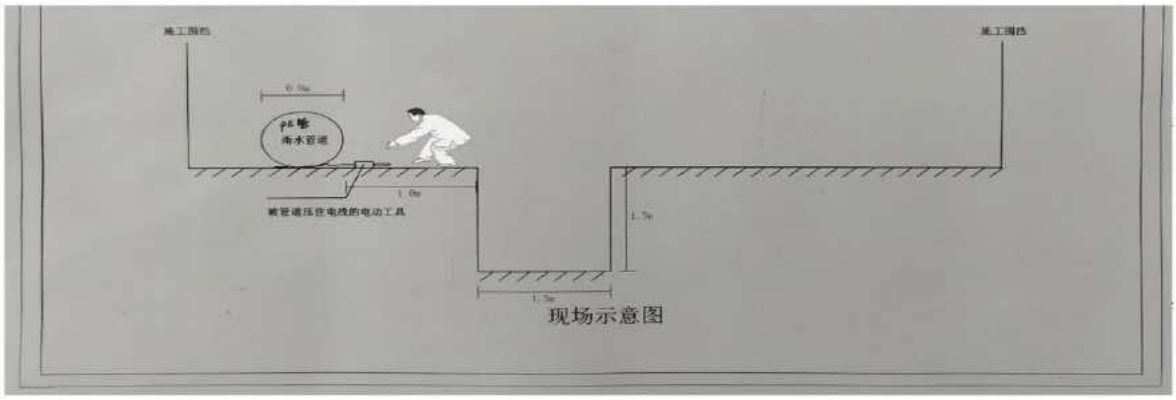
18:00时下班时间，朱*在巡视时，发现在金合巷南面沟槽旁边，摆放已焊接好的 PE 管材（4 根）东端 1 米处，压住一台手电钻的电源线，由于 PE 管体较重，无法取出电源线。于是朱*走到金穗市场工地，叫黄*将其挖掘机开往金合巷 PE 管压住手电钻电源线处协助，以便将手电钻取出。黄*将挖掘机向指定的方向开去，朱*走在挖掘机后面。当挖掘机行驶至金合巷，离 PE 管压住手电钻电源线约 5 米远时，李*当时站在 PE 管道与围挡间背对 PE 管道收拾他本人做工的现场工具，李*则站在已焊接好摆放在沟槽边的 PE 管压住手电钻的电源线，即蹲下面对 PE 管，背向沟槽，双手试图将被压住的手电钻电源线取出，PE 管突然向沟槽方向滚动，李*被 PE 管撞击后摔至沟槽内，管道同时掉入沟槽并压在李*身上。（见如下示意图）

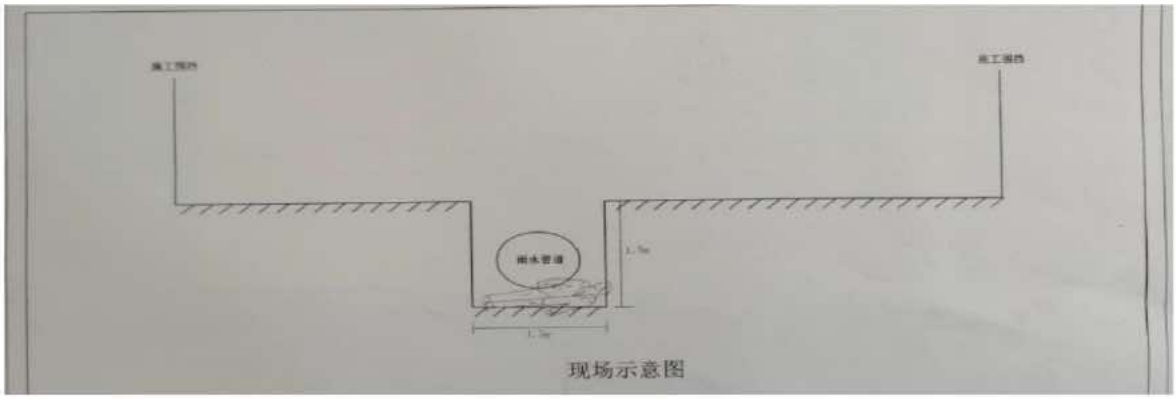
现场示意图

涉事 PE 管材为 dn800 SDR17 PN1.0MPa，已连起焊接 4 根，长度为 24 米，重量 2 吨 PE 管材整体坠入沟槽内，事故发生时，PE 管材东端约 1 米处压住作业人员李宗俭。

李*安全意识淡薄，在已是下班时间时，发现手电钻的电源线被现场摆放的 PE 管压住，在无现场管理人员情况下，擅自用手意图拉取被压的手电钻电线，致使 PE 管道失稳滚动，将其撞至沟槽底部，滚落至沟槽里的 PE 管道砸到其胸部，导致意外事故发生，是本起事故发生的直接原因。
