【区应急管理局】广东从化经济开发区广州滕一包装有限公司“4•13”机械伤害一般死亡事故调查报告

2022年4月13日11时55分，位于广州市从化区城郊街横江路339号-28号广州滕一包装有限公司以下简称“滕一公司”）的生产车间发生一起机械伤害事故，造成1人死亡，直接经济损失人民币万元。

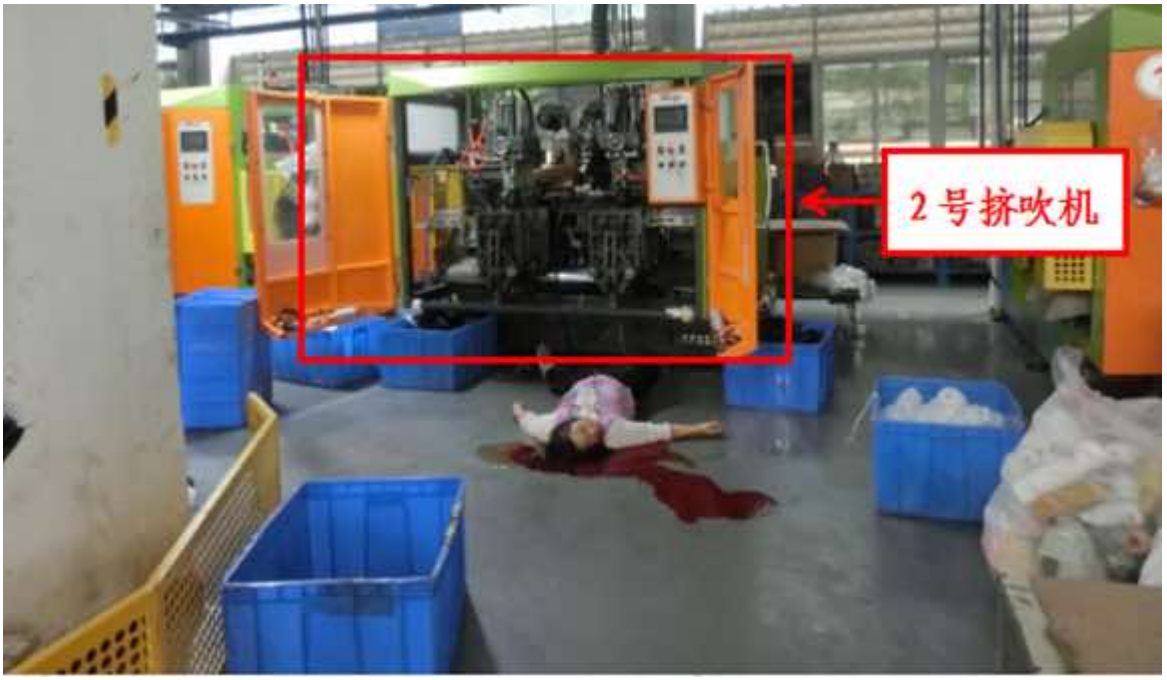
事发地位于广州市从化区城郊街****的滕一公司，事发位置在（厂房E）1楼吹瓶车间内。现场可十二台已停止运作的挤吹机，单排布置，事故发生地点位于2号挤吹机位置（见图一），该挤吹机型是EB25，2号挤吹机安全门呈打开状态，前方安全防护冲孔挡板被取下放置一旁，机器内部模架呈干状态，四周堆放着大量蓝色塑料筐和注塑原料，前方是物料堆放区，背面堆放着部分挤吹机使用模具，机器台底地面有少量瓶子，一具女尸倒在2号挤吹机下方，地上有大量血迹（见图二）。【证材料：《勘验笔录》，现场照片、现场视频】

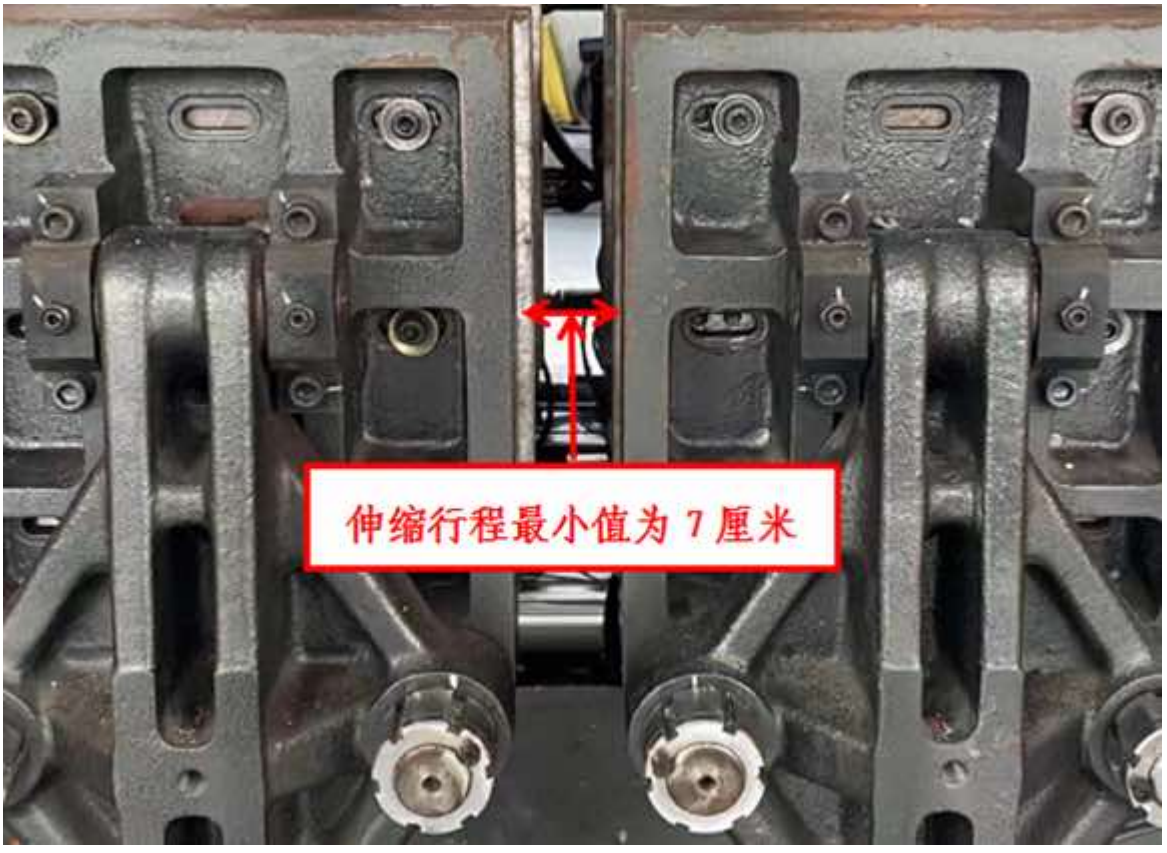
经专家组现场勘验和调阅企业相关台账资料，并形成《关于广州滕一包装有限公司“4.13”机械事故技术分析专家意见》：1、吹瓶车间位于E栋一楼，共12台全自动挤出吹瓶机，型号为25，其中事故地点为2号挤吹机；2、查看事故监控视频，2号挤吹机的前方安全防护冲孔挡板被取放置一旁，机器防护门没有关闭（见图三）；3、查看事故监控视频，金绍芝是从2号挤吹机前边身伸入机器内部弯腰捡掉落机器底部地面的瓶子时，其头部刚好伸到挤吹机模架的行程范围，在模架合过程被夹住头部（见图三）；4、现场实测伸缩行程最大值为46厘米，最小为7厘米，最大值时头可伸入（见图四、图五）；5、现场检查，未发现2号挤吹机的安全门联锁开关及相应安全联锁功能。但事故发生时该机器处于调试状态，联锁开关处于摘除状态，未能起到保护作用（见图六）。

2.2号挤吹机在调试时，其安全联锁装置被摘除，前部防护门未关闭，内部安全防护冲孔挡板被拆，调试现场未采取围蔽或警示带等有效安全防护和警示措施。

（二）滕一公司要加强对机械设备作业的安全管理，全面开展生产安全事故隐患排查治理工作，照相关国家标准、行业标准，完善机械设备的安全防护装置等。严格落实安全生产三级教育培训，高从业人员安全意识。加强安全生产管理，建立健全全员安全生产责任制和安全生产规章制度，加对安全生产资金、物资、技术、人员的投入保障力度，改善安全生产条件，加强安全生产标准化、息化建设，构建安全风险分级管控和隐患排查治理双重预防机制，健全风险防范化解机制，提高安生产水平，确保安全生产。
