威海荣成齐东海通冷链物流仓储设施建设项目“12·7”较大火灾事故调查报告

2024年12月7日，威海齐东海通冷链物流股份有限公司齐东海通智能标准化冷链物流仓储设施建设项目发生较大火灾事故，造成9人死亡，3人受伤，直接经济损失2783.84万元。

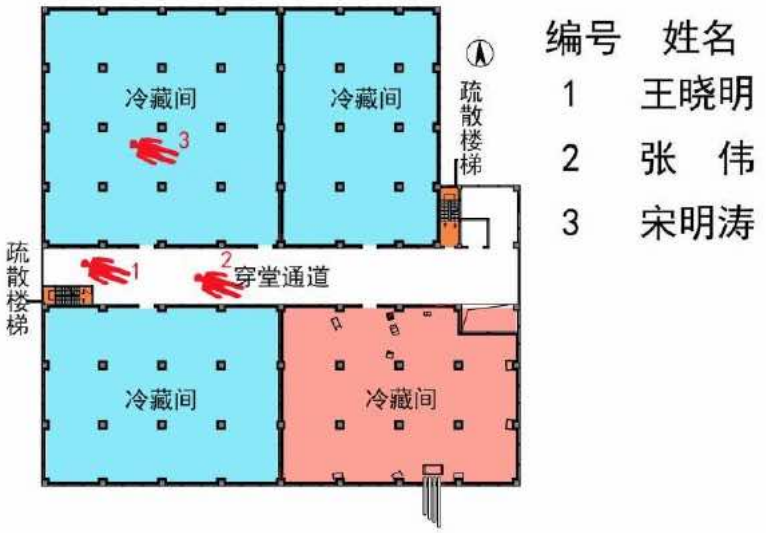
图5 二层遇难人员位置分布图

起火时，事故项目现场有4家单位31人正在施工作业。其中，烟台永城制冷科技有限公司8人、博能公司2人、益发安建公司8人、荣城建筑公司13人。事故共造成8人现场死亡、1人送医后死亡，3人受伤（见图5，图6）。
