索 引 号：	640100-125/2017-71881	**发布日期：**	2017-12-01
发布机构：	银川市应急管理局	**责任部门：**	银川市安监局
名　称：	清和北街“11·12”天然气泄漏着火一般生产安全事故调查报告

清和北街“11·12”天然气泄漏着火一般生产安全事故调查报告

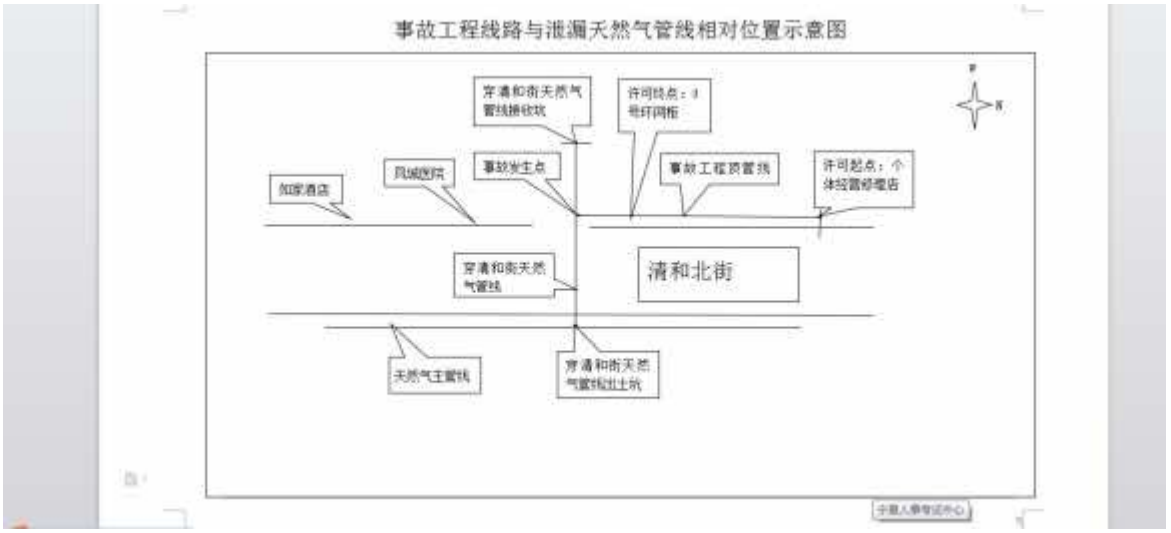
2017年11月11日，昌盛通公司刘一波电话询问哈纳斯公司管线运行部安检员张爱玲顶管区域地下天然气管道情况，张爱玲告知施工区域内天然气管线复杂，其中有一路是从清和北街路东侧到清和北街路西侧的如家酒店，必须张爱玲本人到现场指管，并且签订保护协议后方可开始顶管作业。2017年11月12日下午14时左右，施工方昌盛通公司准备进行顶管作业。作业前，施工人员邹会兵再次电话询问哈纳斯公司管线运行部安检员张爱玲清和北街顶管作业区域地下管线情况，张爱玲告知从清和北街路东侧到清和北街路西侧的如家酒店有天然气管线，要本人到现场指管。但是，昌盛通公司盲目的认为如家酒店在其顶管作业终点以南，顶管作业线路与天然气管线不存在交叉情况，于是开始顶管作业。17时左右，顶管作业人员邹会兵发现有天然气泄漏，方知道顶管作业导致天然气管道破损。17时30分左右，泄漏天然气着火。

昌盛通公司在没有确认穿清和街天然气管线具体位置的情况下盲目顶管作业，且顶管作业距离超过许可距离是导致事故发生的直接原因。
