清华园暂安处甲9号
“12·30”一般生产安全事故调查报告

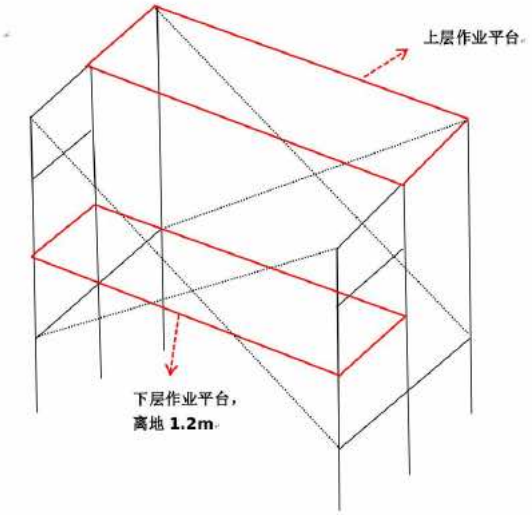
图 1 现场门式脚手架示意图

2020年12月30日16点左右，北京东海盛隆公司施工现场负责人雷*带领3名工人在项目现场一层连廊处进行雨棚玻璃的安装作业，雷*站在门式脚手架下层作业平台（如图1），接到地面工人传递过来的玻璃（长1.5米*宽0.6米，重约35千克）后，再向位于脚手架上层的工人传递玻璃过程中不慎从高度约1.2米的脚手架作业平台上摔落至地面，安全帽脱落造成其头部触地受伤。事故发生后，现场人员立即拨打了120急救电话，急救人员到场后将雷*送往北京大学第三医院进行救治，2021年1

方案要求组织雨棚玻璃安装作业，而是采用人工搬运的方式进行玻璃安装，雷*在安装作业过程中，头部戴有安全帽，但内衬棉帽，且安全帽下颏带未有效固定，致使其在摔落过程中安全帽发生脱落导致头部触地受伤。

全帽，站在1.2m高的脚手架作业平台人工传递玻璃时不慎摔落至地面，安全帽发生脱落造成头部触地受伤，造成事故。

1. **北京东海盛隆公司**要深刻吸取事故教训，依法加强对从业人员的教育培训，督促从业人员严格落实施工方案和安全技术交底，确保从业人员熟悉并掌握安全生产规章制度和操作规程；严格监督、教育从业人员按照使用规则佩戴安全帽，并及时对佩戴情况进行抽查检查，避免类似事故再次发生。

2. **北京百合苏通公司**要深刻吸取事故教训，依法加强对施工现场的监管，督促施工人员严格落实施工方案等相关作业要求；加大对施工现场的巡查检查力度，及时发现并纠正未正确佩戴劳动防护用品违规作业的行为，防止类似事故再次发生。

3. **北京建工双兴公司**要深刻吸取事故教训，提高思想认识，依法严格履行生产安全事故上报职责，及时、准确、完整地报告生产安全事故，杜绝瞒报事故；加强对分包单位的安全管理，加强对施工现场的经常性检查，及时发现并制止从业人员未正确佩戴安全帽违章作业、施工单位违反施工方案要求违规组织施工的违法行为，防止类似事故再次发生。
