天津市滨海新区新港街新开里
“10·21”燃气爆燃事故调查报告

滨海新区“10·21”事故调查组
2026年4月

2025年10月21日，滨海新区新港街新开里东区10号楼1门303室发生一起燃气爆燃事故，造成2人受伤。截至2026年2月28日，直接经济损失约为354.0118万元(不包括事故处罚)。

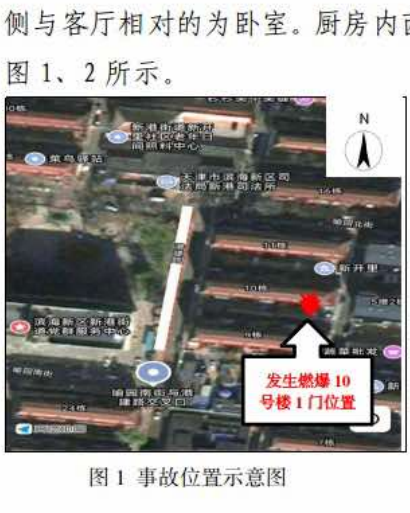
图1 事故位置示意图

事故发生的建筑为4层砖混结构，由东向西依次为1门、2门、3门，单元门设置在楼体北侧。每单元每层有4户，1门由东至西分别为01户、02户、03户和04户。其中03户入户门向北，进入03户内左侧由北向南依次为卫生间、客厅、厨房，右侧与客厅相对的为卧室。厨房内西南角有新敷设的燃气管道。如图1、2所示。

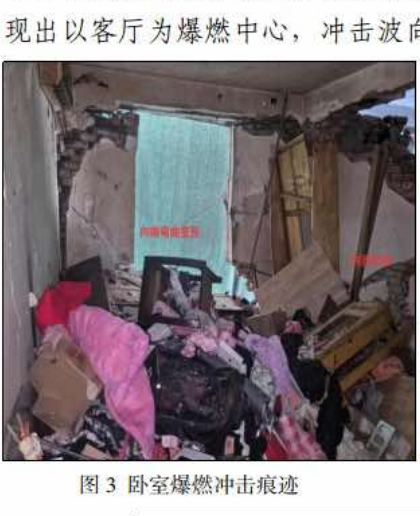
图3 卧室爆燃冲击痕迹

303室卧室的门受爆燃冲击向卧室内移动；卧室的南墙受爆燃冲击后向南发生明显的位移；卧室的西墙受冲击后向西侧发生位移，并有部分墙体坍塌至303室西侧的304室内；卧室内的木质衣柜受冲击向南侧弯曲变形；卧室屋顶有织物受爆燃冲击和高温粘附在屋顶（如图3所示）。303卧室呈现出受由东向西传播的爆燃冲击，冲击波传播至卧室内向西侧、南侧传播的痕迹特征。

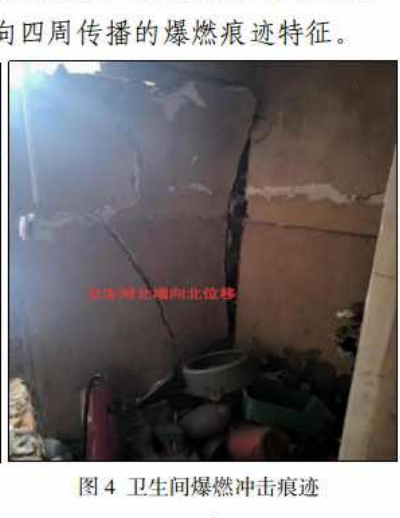
图4 卫生间爆燃冲击痕迹

303室的入户门受爆燃冲击向北侧掉落，入户门东侧紧邻的卫生间的门受爆燃的冲击随入户门一同掉落至楼梯处。卫生间的北墙受爆燃的冲击出现明显的向北凸起变形（如图4所示）。卫生间呈现出受由南向北传播的爆燃冲击的痕迹特征。

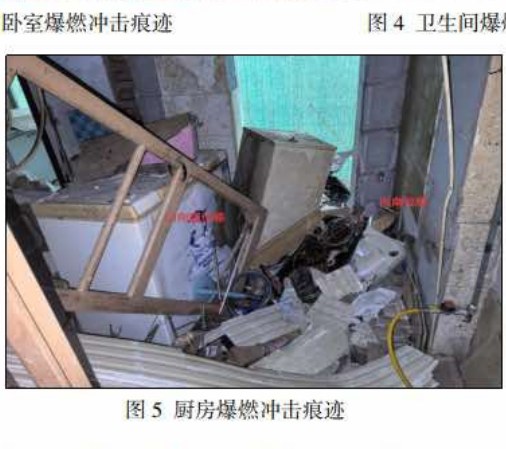
图5 厨房爆燃冲击痕迹

303室厨房的窗户受爆燃冲击掉落至楼外，厨房内的洗衣机、燃气灶等物品受冲击明显向南位移；厨房的门受冲击掉落至厨房内，厨房东侧墙体受冲击向东侧倒塌；厨房与客厅之间有隔断窗户，窗户上的玻璃受爆燃冲击也是向厨房内掉落（如图5所示）。厨房的爆燃痕迹表明厨房受由北向南传播的冲击波冲击破坏。

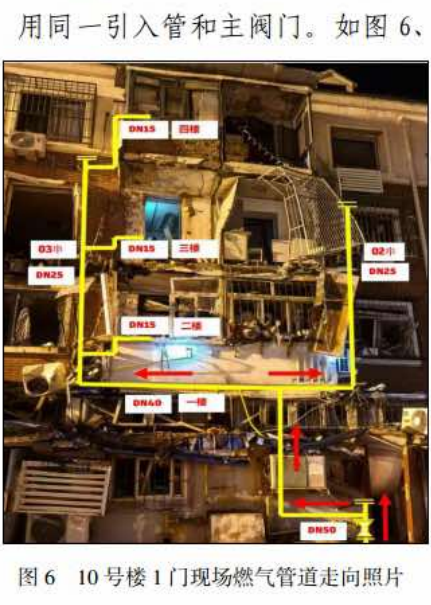
图6 10号楼1门现场燃气管道走向照片

新开里10栋1门303室燃气引入管为DN50钢管，主控制阀门为DN 50球阀，供气立管为DN25镀锌管，入户支管为DN20镀锌管，从户外供气立管接入户支管穿阳台后再穿承重墙入户到厨房。灶前压力执行《城镇燃气设计规范》(2020版)1500～3000Pa标准。室内气源来自小区庭院管网，总控制阀门是10栋1门02串户型、1门03串户型的供气管道主阀门，此次改造两户型共用同一引入管和主阀门。如图6、7所示。

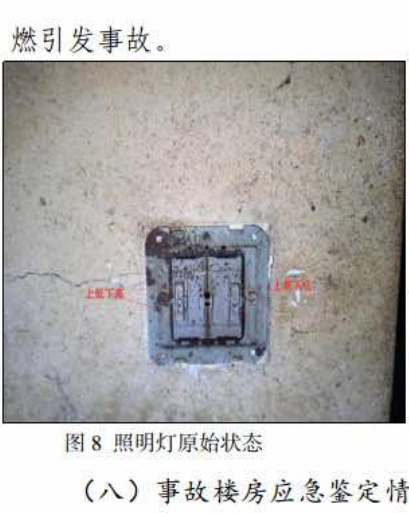
图8 照明灯原始状态

根据现场调查，303室在卫生间与客厅之间隔断墙上有一开关，结合303室当事人询问笔录描述，开关左侧按键控制卫生间照明灯，开关右侧按键控制客厅的照明灯。现场勘验发现，开关左右两侧的状态不一致（如图8所示）。经调查，同类型的开关通常按键向下按时（此时上高下低）处于通电状态，将开关拆开后也发现当按键为上高下低时为联通状态，因此此时客厅内的照明灯处于通电状态。

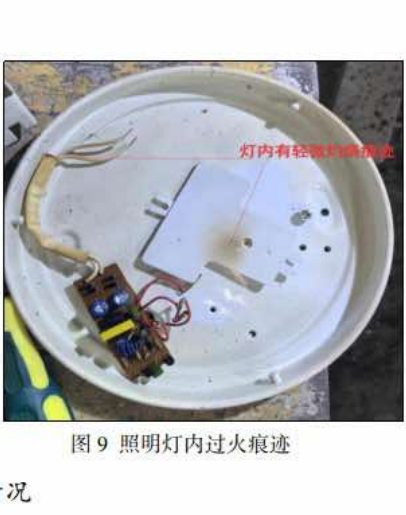
图9 照明灯内过火痕迹

将客厅屋顶上的照明灯拆解后，发现照明灯内有轻微的过火痕迹（如图9所示），说明照明灯曾受高温灼烧。照明灯由电源线与灯的接线端子相连接。

对照明灯的线路提取后，经应急管理部消防救援局天津火灾物证鉴定中心鉴定并出具的《鉴定书》（编号20251556）意见为未发现有可供技术鉴定的金属熔化痕迹。天然气的最小点火能很低（仅约0.28mJ[4]），因此，即使很小的电弧也能引爆天然气。灯内有多处裸露的接线端子，在运行过程中很容易产生微弱的电弧，且最先发生爆炸的部位位于客厅内，而客厅内存在的点火源只有照明灯。

因此，分析为客厅内照明灯引爆泄漏后的可燃气体导致爆燃事故。综上所述，事故起爆部位位于303室客厅内，泄漏的可燃气体扩散至客厅照明灯所在区域时，遇照明灯产生的电弧发生爆燃引发事故。

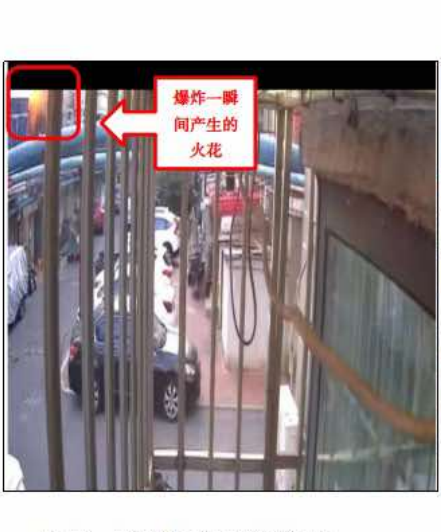
图10 10号楼1门爆燃瞬间图

15时许，刘凯在303室内管道作业未完成状态下，前往其他住户进行作业。15时30分许，任胜山来到10号楼3门楼门外逗留，未对现场进行巡视检查。期间李四在10栋1门202室进行新表及管道安装作业。16时10分许，李四通知李斌霖开启燃气管道主阀门，进行试气操作。16时12分许，李斌霖开启覆盖1门02串户型、1门03串户型两户共用的供气管道主阀门。16时44分许303室发生爆燃。

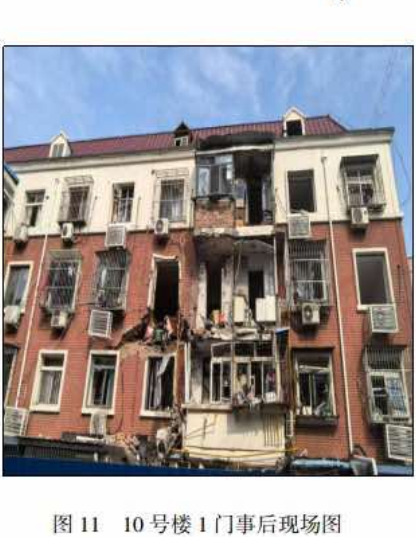
图11 10号楼1门事后现场图

经现场勘验，发生爆燃事故的建筑南北两侧相邻的建筑物受爆燃冲击部分窗户、玻璃受损。发生爆燃事故建筑内的303室与302室的隔墙向东侧302室内倒塌；303室与304室的隔墙向西侧304室内倒塌；303室入户门受爆燃冲击掉落在北侧的楼梯上；301室、302室和304室的入户门受爆燃冲击均向内掉落。整体呈现出以303室为爆燃中心，爆燃产生的压力波向周围冲击的痕迹特征。

天津元旭工程咨询管理有限公司对新开里9、10、11号楼进行房屋鉴定。2025年10月22日，出具9号楼、11号楼鉴定意见：依据《民用建筑可靠性鉴定标准》GB50292-2015，9号楼应急勘验评估评定为基本完好级，该房屋主体结构安全，不影响使用；11号楼房屋应急勘验评估评定为基本完好级，该房屋主体结构安全，基本不影响使用。2025年11月3日，出具10号楼鉴定意见：该建筑鉴定系统的安全性等级评定为D_{su}级。该建筑（1门、2门、3门）整幢房屋应立即停止使用，撤离该建筑内所有居民，并对受本次爆炸影响较大的1门相关区域采取有效临时支顶措施，避免二次伤害。针对该建筑（1门、2门、3门）的当前损害情况，建议对该建筑1门3层、4层损坏严重的承重墙体重新砌筑，新旧建筑之间应做好可靠性链接措施，同时做好保留部分的动态监测工作。
