淮北徐楼矿业有限公司“7·29”一般运输事故调查报告

“7·29”一般运输事故调查组

2024年9月3日

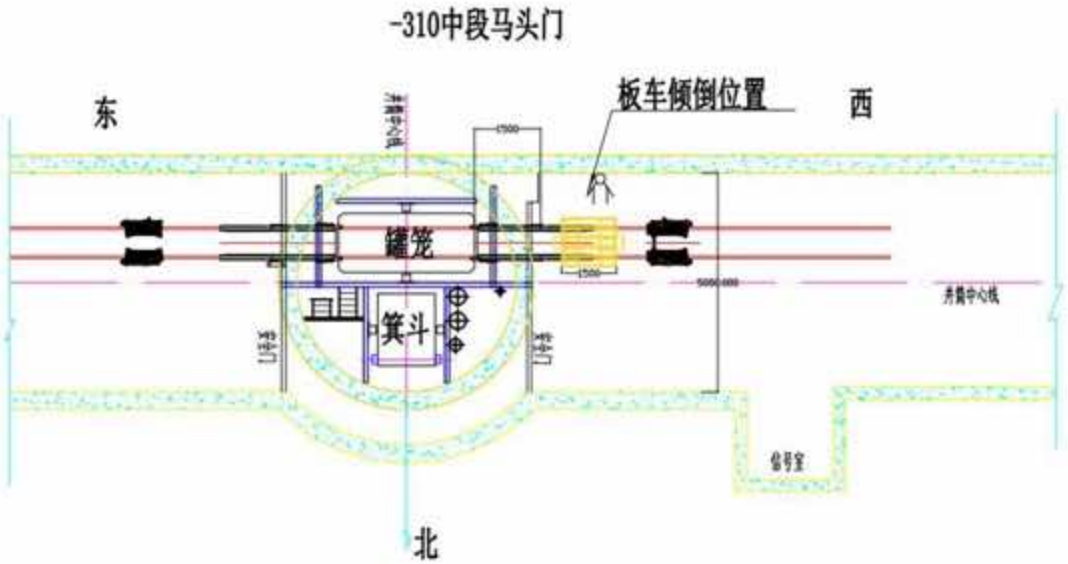
图 2 事故地点示意图

1.井底车场。混合井-310m下口出车侧井底车场巷道坡度为平坡，巷道净宽5000mm,净高4500mm,事故地点距离罐笼1600mm,巷道敷设双轨道(30kg/m钢轨),分南、北两侧布置,间距为600mm,南侧轨道距离巷帮1200mm。

2. 事故地点。位于南侧摇台与主轨道接茬处，接茬处摇台与主轨道水平横向偏差 13mm。

3.致害因素分析。经查看监控视频、现查勘查结合濉溪县中医院《疾病诊断书》。水泥轨枕装载高度超高，受混合井-310m 马头门出车侧摇台与主轨道接茬偏差 13mm 影响，平板车出罐笼后遇阻重心失衡侧倾歪倒，挤压张*洋胸腹部。

（二）强化运输安全管理。一是对全矿运输系统开展隐患排查，强化运输设备、轨道线路的日常检查、维护，对不符合要求、标准的运输设备、线路立即停止使用，采取措施消除事故隐患。二是强化运输物料入井查验，不符合要求、标准的物料严禁入井。三是加强对规程措施落实情况的现场
