青秀中山河堤路 71 号“6·28”一般高处坠落事故调查报告

青秀区政府事故调查组

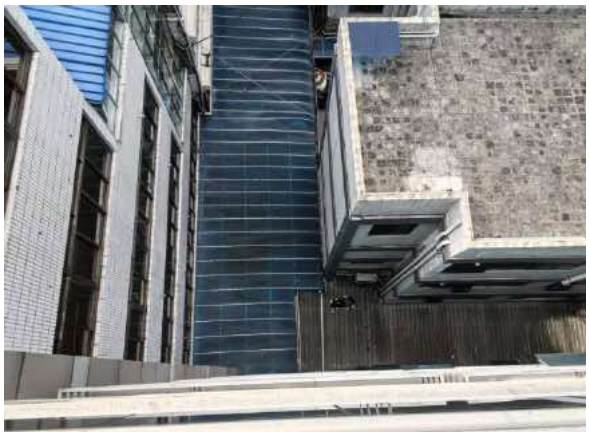
图一

事故发生地点位于南宁市青秀区河堤路71号广西医科大学附属肿瘤医院105#楼（图一）。事故发生位置位于该医院105#楼屋面（图二）。
