重庆万州十堰市金旭工程有限公司“9·14”一般车辆伤害事故调查报告

重庆万州十堰市金旭工程有限公司“9·14”
一般车辆伤害事故调查组
2024 年 11 月

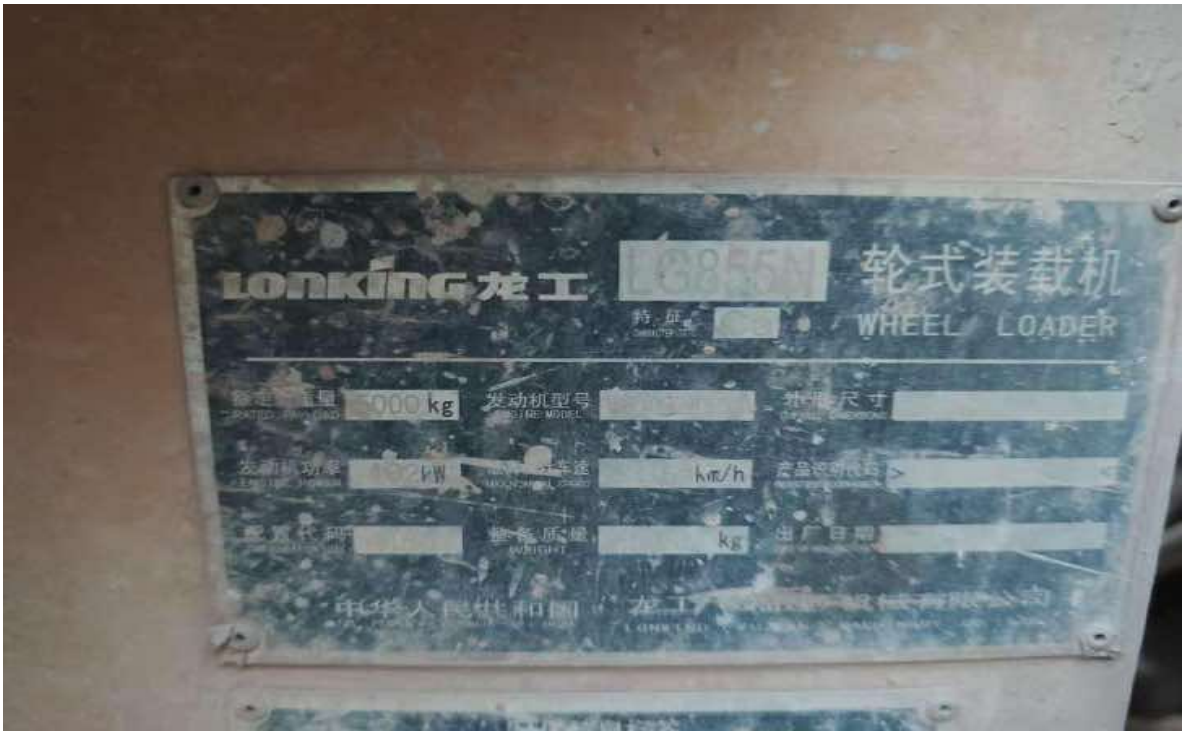
事故现场位于万州区高梁镇成达万高铁五福隧道渣场与施工

便道交界处。现场道路为水泥路面，道路外沿右侧为堆放渣土形成的路面（该路段通往渣场）。

经轮式装载机驾驶员徐某指认，轮式装载机由渣场向施工便道方向倒车，倒车时后方停放一辆混凝土泵车（事发后驶离）。（图一）
