# 鄱阳江西省鸿基工贸有限公司“2·21”一般高处坠落事故调查报告

鄱阳县政府事故调查组

2023年3月22日

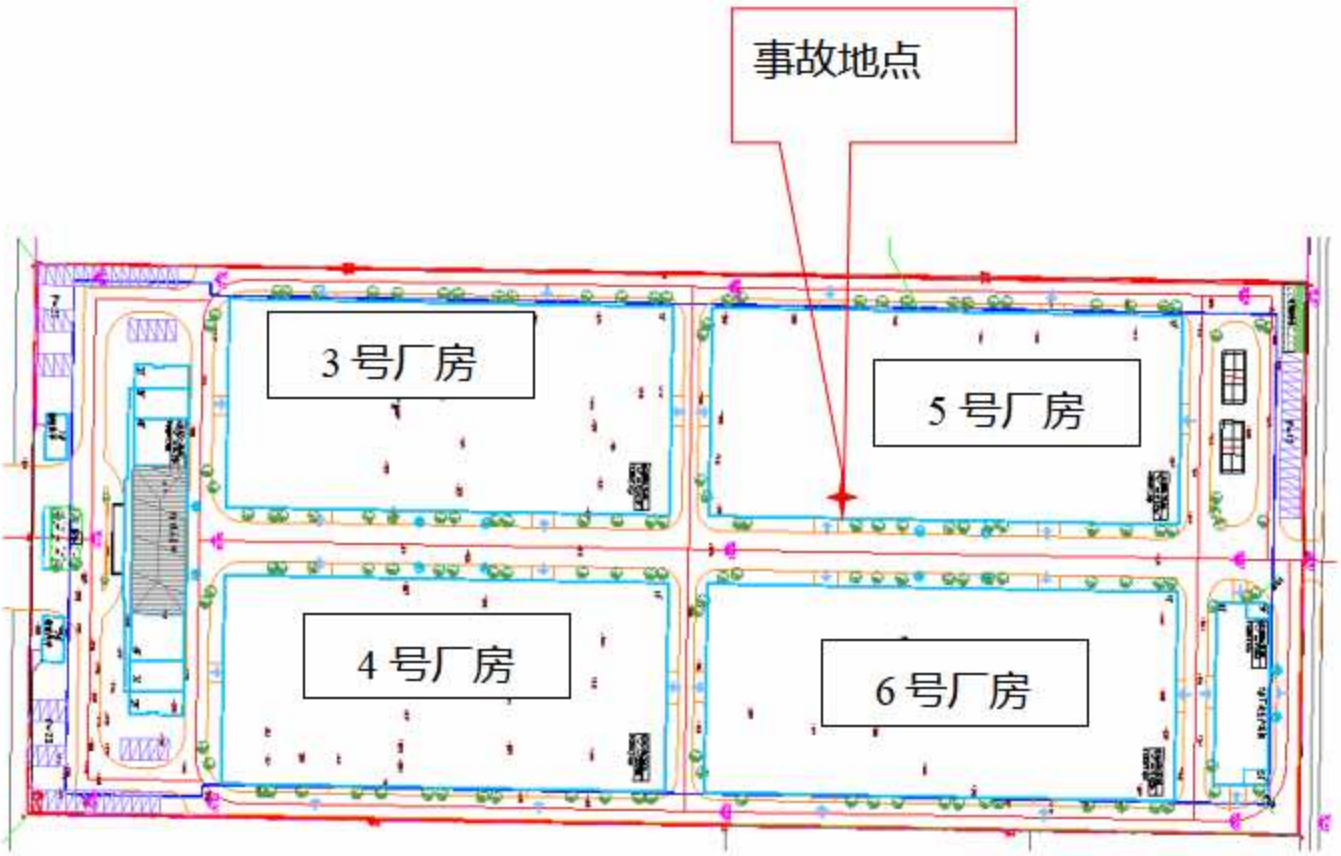
图1：鸿基公司平面图

图 2：鸿基公司 5#厂房平面图

图 3：线路架设高度及电缆类型

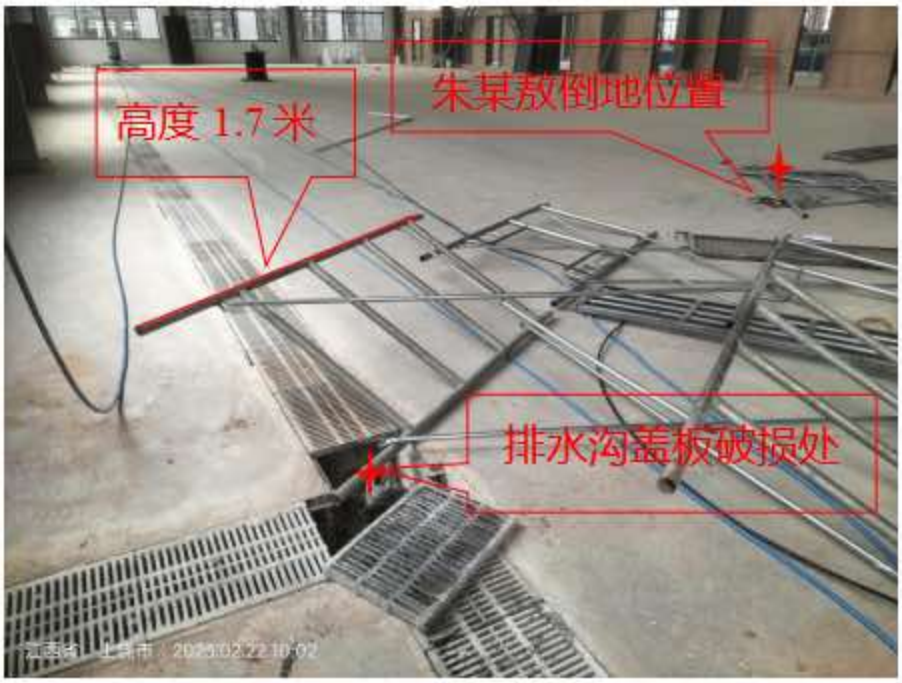
5.脚手架辅助轮压破排水沟交汇处盖板，脚手架倾倒散落在厂房地面上；

图 4：脚手架倒塌位置及高度

图 5：排水沟盖板破损及辅助轮掉入排水沟情况

事故直接原因是:朱某敖同胡某（均未戴安全帽，未系保险带、未采取任何防护措施）在5.1米高的脚手架上作业时，脚手架南侧左边下面的辅助轮刚好压在厂房内排水沟塑料盖板上，由于排水沟盖板承重过载，导致压在排水沟盖板上的脚手架辅助轮压破排水沟塑料盖板，脚手架辅助轮瞬间掉入排水沟，脚手架失去重心倾倒，致站在脚手架上施工的朱某敖高处坠落受伤后经抢救无
