铁力市年丰朝鲜族乡永丰村“6·27”孙立海触电事故调查报告

铁力市人民政府“6·27”事故调查组

2025 年 10 月

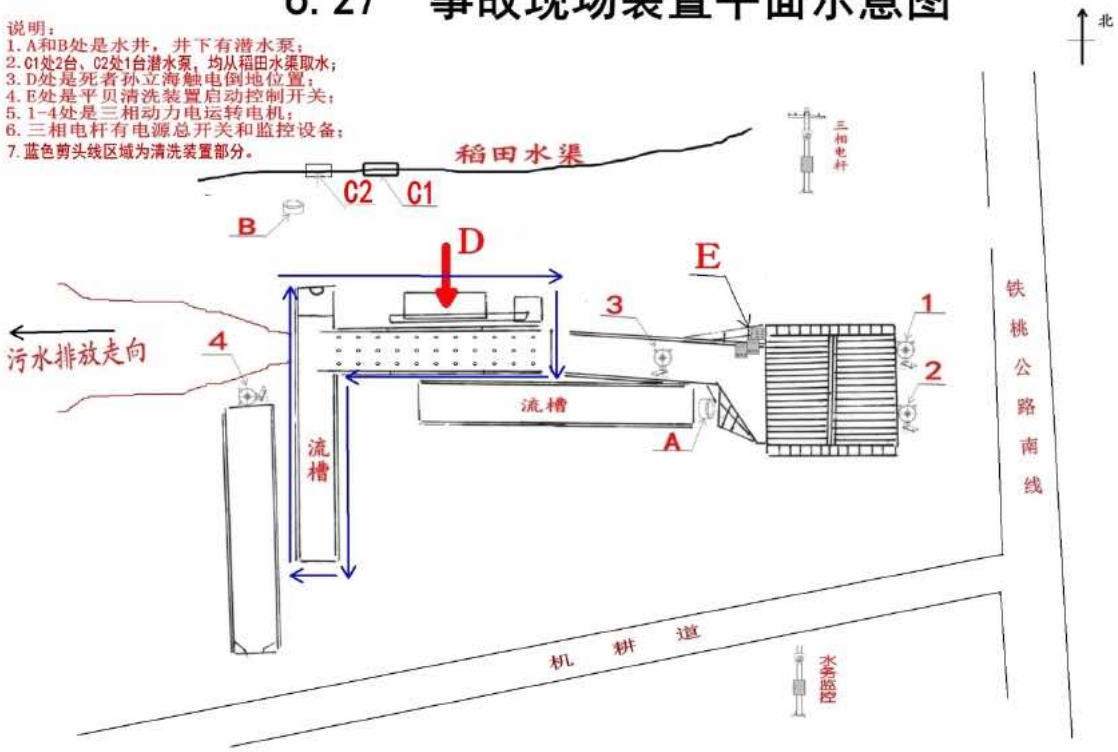
（1）平贝清洗装置呈东西固定摆放，东侧为上料平台，其

东侧面装有2台电机作为动力驱动，平台顶部有铁栅栏，内有搅笼。上料平台西侧有两个电闸箱及一个电机启动控制箱，有引入线可见，无引出线。

（2）上料平台西引是平贝清洗装置部分，从上到下依次由水槽、支架、筛子、电机、横梁、流槽等构成；在平贝清洗装置东侧下方装有1台电机作为动力驱动，南侧、西侧处各有流槽1个，北侧的中段贴于地面处可见一170cm×70cm铁板，铁板北侧附近摆放潜水泵出水管一套和一盘黑色绝缘层三相电源线，该线两处开放性接头；在平贝清洗装置西段北侧边缘竖立线杆一处，上有照明灯；平贝清洗装置底部为排水沟，沟内有一水管，通向上料平台南侧进水口。

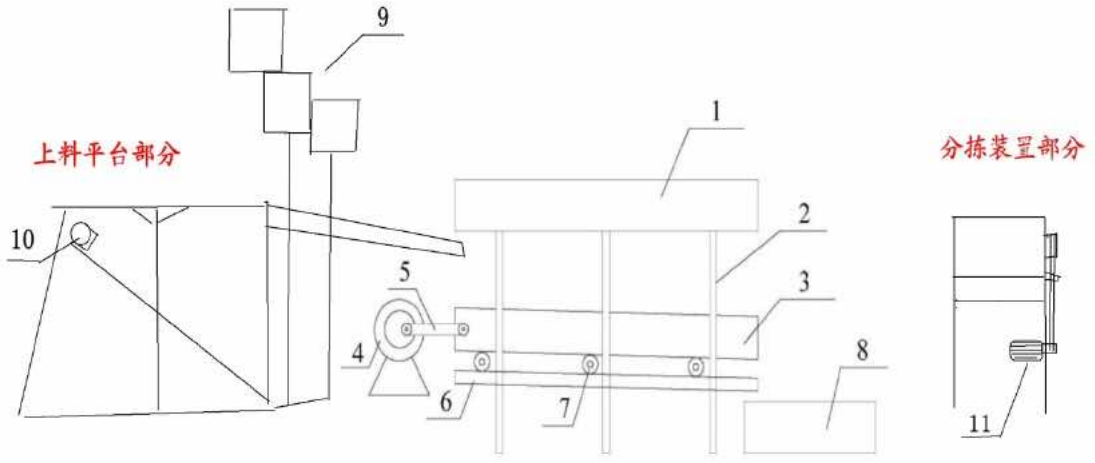
“6.27”事故现场装置侧面示意图

1.水槽；2.支架；3.筛子；4.电机；
5.曲轴；6.横梁；7.轴承；8.流槽；
9.电闸控制箱；10.上料平台进水口；
11.分拣装置电机。
