青海西矿建筑安装工程有限责任公司“11·28”一般物体打击生产安全事故调查报告

城北区人民政府事故调查组

二〇二五年三月

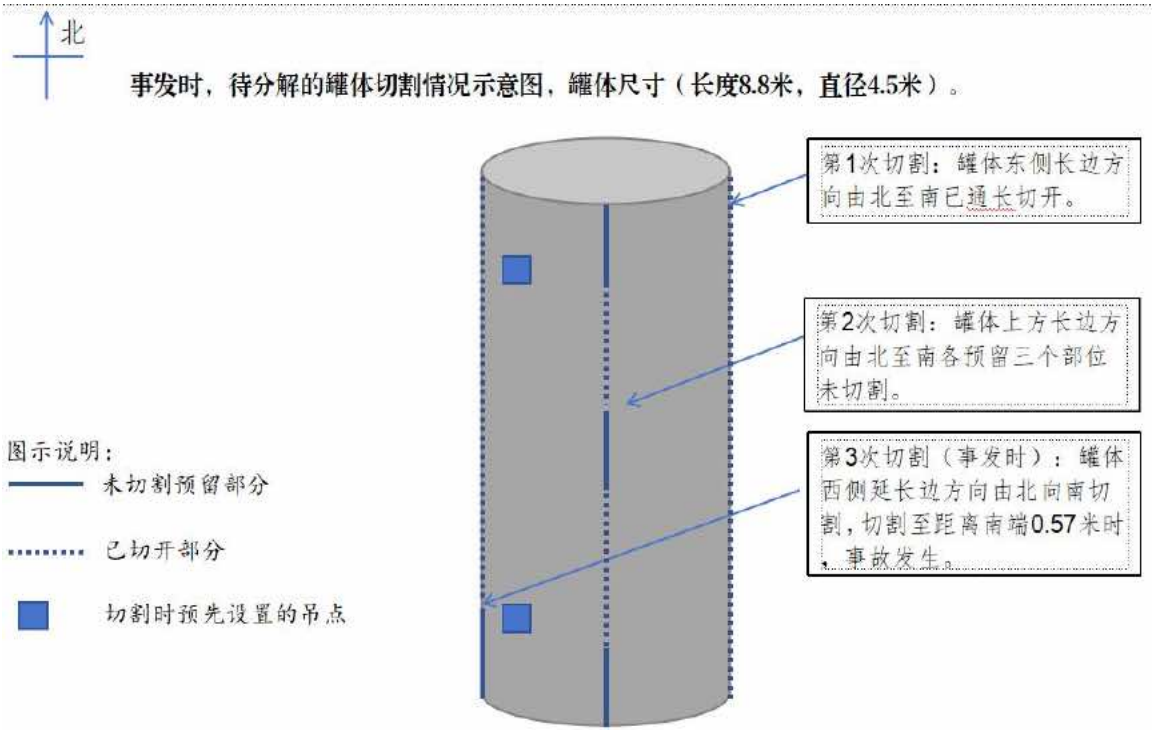
图 1 事发时，罐体切割情况示意图

期间共进行三个部位的切割（详见下图1）：

第一次切割位置为：在罐体东侧由北至南已通长切开；

第二次切割位置为：罐体上方长边方向由北至南各预留三个部位未切割，其他部位均切开，北侧留有0.325m未切割、中间部位留有0.66m未切割，南侧留有0.37m未切割；

第三次切割位置为：罐体西侧延长边方向由北向南切割，切割到南侧0.57m时，罐体东侧沿切割缝部位失稳后整体向下弯折，掉落后将包延成上半身压至罐内底部。

切割作业人员包延成在罐内进行罐体切割分解时，由于罐体断裂，将包延成压至罐内底部，造成死亡。
