朔州市华仁橡塑制品科技有限公司“3·24”一般坍塌事故调查报告

2025年3月24日15时18分许，朔州市华仁橡塑制品科技有限公司裂解气焚烧炉（企业称“燃烧室”）发生一起坍塌事故，造成1人死亡。直接经济损贰仟陆佰元）。

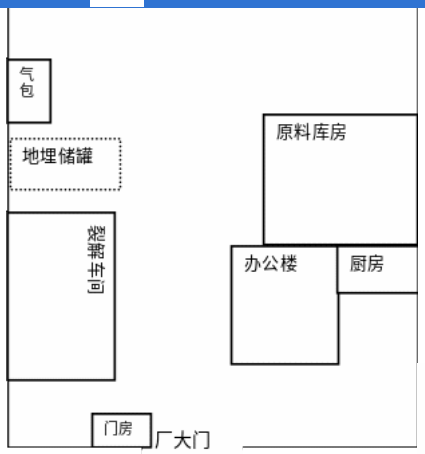
燃烧室位于厂区西北角，与西围墙间距1450mm，与北围墙间距1500mm。燃烧室周边散落着墙体砖块，燃烧室顶部水箱压在崩塌的墙体上，呈倾斜状斜搭在水箱上。

北围墙用200mm空心砖砌筑，砂灰抹面。距西围墙2.5米处有一处宽4.5米高1.6米的豁口，未崩塌的墙体有一道明显的斜向裂缝。
