横沥镇2021年“5•11”一般其他爆炸事故调查报告

2021年5月11日10时20分许，横沥镇田头村彩霞路东莞市汉图金属塑料科技有限公司，在安装喷粉通风管时发生爆炸事故，造成一名作业人员烧伤，现在广州南方医科大学南方医院救治。

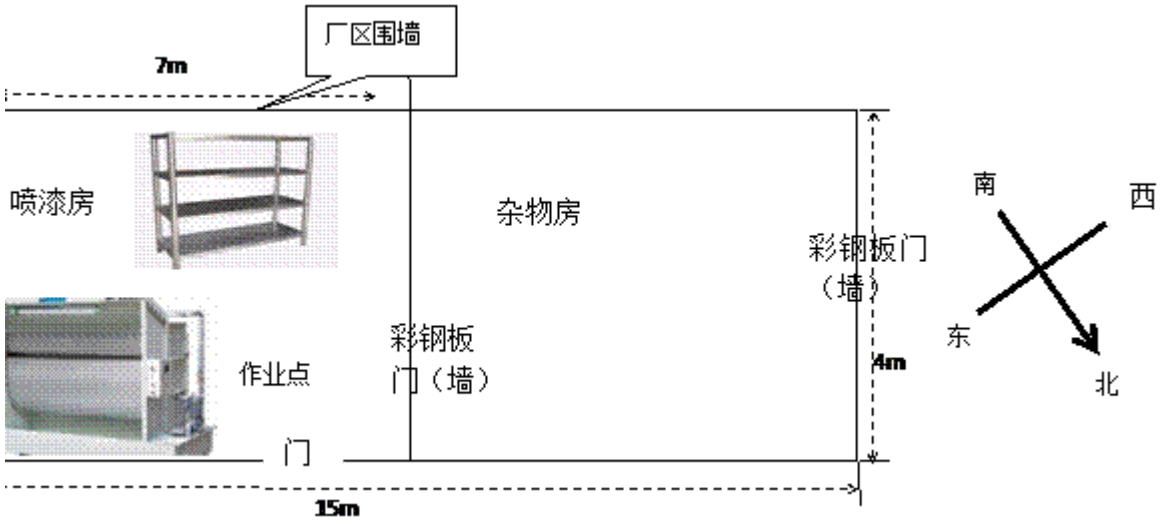
涉事厂区（云航公司厂区）平面布置示意图

涉事厂房属于云航公司租赁给汉图公司使用的厂房（该厂房本来是存放杂物的铁皮房，该铁皮房是违建、未取得《建设工程施工许可证》），位于云航公司厂区西南角，与围墙相邻，是利用办公楼与围墙之间的面积加建的厂房，东北面为办公楼，办公楼与涉事厂房中间有一条约1.5m宽道路通向卫生间，卫生间与涉事厂房共用一面墙建造。涉事厂房为砖墙结构，钢结构屋顶，内部做了封闭式吊顶，面积约60m2,厂房高度约3.4m，涉事厂房用彩钢板隔开成两个小房间，东南侧靠近卫生间的小房间（以下称为“喷漆房”）是事发位置，汉图公司在使用。西北侧小房间（以下称为“杂物房”）是云航公司在使用，堆放了一些五金灯饰成品、大理石以及其他杂物在里面。涉事厂区、喷漆房及杂物房平面位置图如下：
