米东盛达东路新疆兴朋商贸有限公司“5·23”坍塌事故调查报告

编制单位：乌鲁木齐市米东区政府事故调查组

编制时间：2024 年 5 月

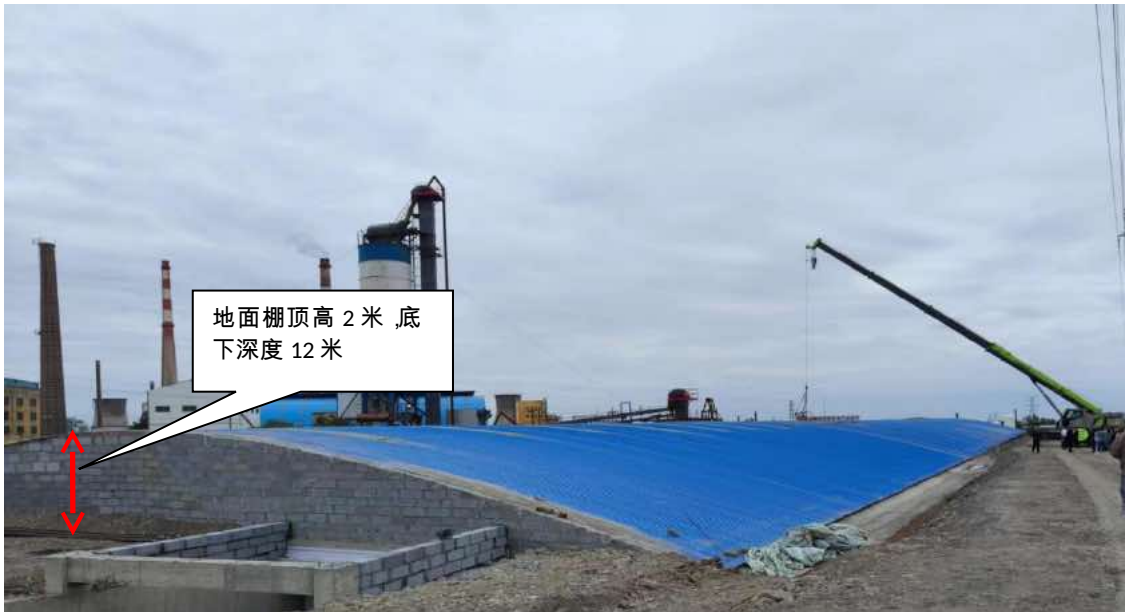
图 1

1.事故地点位于乌鲁木齐市米东区林泉西路与九沟南路交叉口南400米新疆兴朋商贸有限公司粉煤灰库内，粉煤灰库房宽60米长120米，为地下库房，从棚顶最高处到库底距离为14米，棚顶高出地面2米，使用钢筋锚杆水泥支护。（见图1、2）

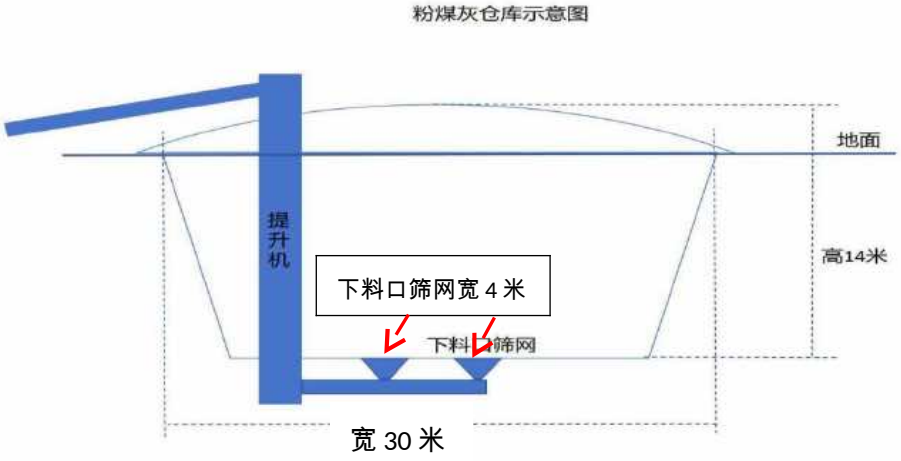
图 4

3.粉煤灰罐车通过顶棚旁管道将灰卸入库内，粉煤灰通过库内新建的提升机出库，库房底部有 2 个下料口，灰料通过气垫管廊送往提升机，每个下料口上方覆盖长、宽约 4 米的筛网，通过重力落料。（见图 4）

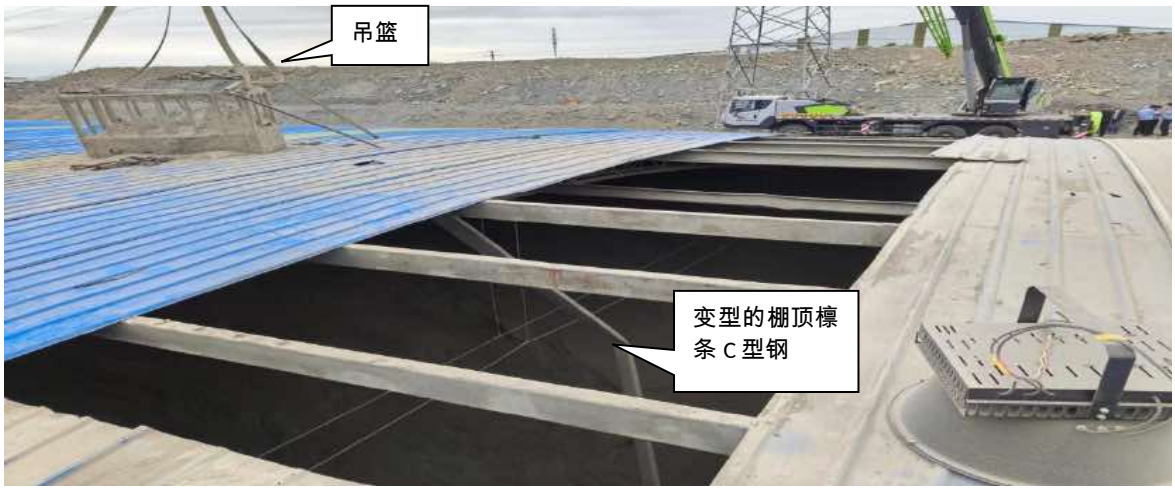
图5

4.粉煤灰仓库顶棚被掀开的缺口，因救援提升吊篮过程中，钢丝绳斜拉将棚顶檩条C型钢拉弯变形、脱焊落入灰库内。（见图5）

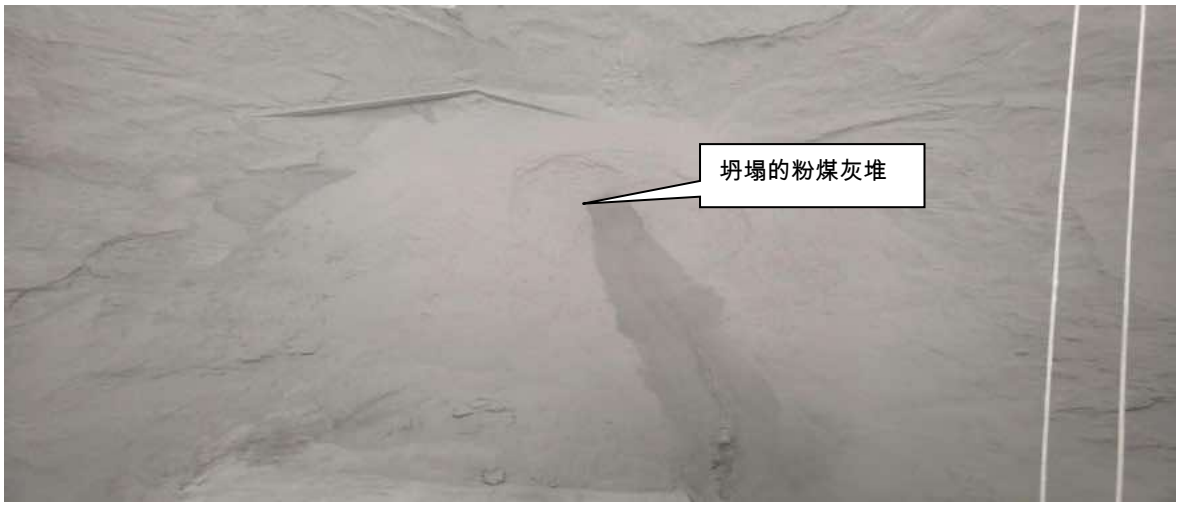
图6

5.粉煤灰库内下料口已被坍塌的灰料掩埋，粉煤灰底面呈锅底状。（见图6）
