顺德杏坛“4·16”一般高处坠落事故调查报告

杏坛镇“4·16”高处坠落事故调查组

2026年7月

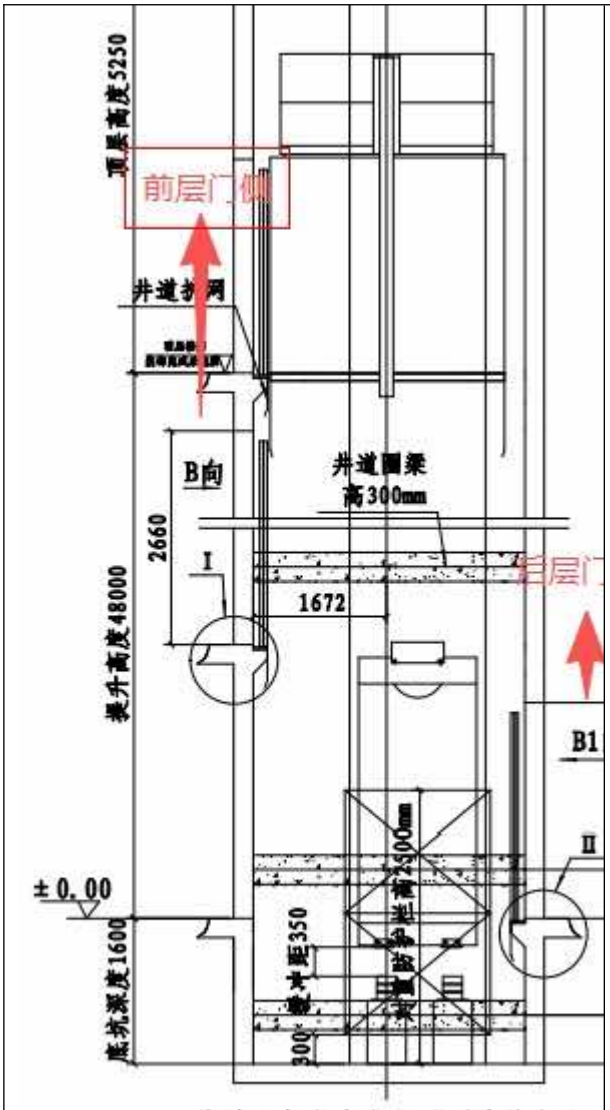
图 1 井道立面图	图 2 井道内部

货梯轿厢地坎与井道壁内表面距离（损坏侧）：765 mm，根据《电梯监督检验和定期检验规则—曳引与强制驱动电梯》（TSG T7001－2009，含第1、2、3号修改单）中3.7项轿厢与井道壁距离项目的规定“轿厢与面对轿厢入口的井道壁的间距不大于0.15m，对于局部高度不大于0.50m 或者采用垂直滑动门的载货电梯，该间距可以增加到0.20m。如果轿厢装有机械锁紧的门并且门只能在开锁区内打开时，则上述间距不受限。”根据上述要求，该货梯配置了轿门锁，该侧井道内表面符合安全技术规范要求。（详见图1、2）

顶层高度5250
前层门侧
井道护网
B向
井道圈梁
高300mm
2660
I
1672
提升高度48000
B1
II
±0.00
底坑深度1600
井道下方没有人可以到达的空间

轿厢地坎与井道壁间距 765mm，该设计在正常使用工况下符合相关电梯安全技术规范要求，但在门扇被撞开形成缺口的情况下，该间距暴露为无防护的坠落通道。

（二）利来丰印染公司要吸取本次事故教训，会同货梯制造、安装和维保单位排查园内其他货梯的使用是否存在同类问题，进一步落实防护措施（井道增加防坠网等）；要会同货梯制造、安装和维保单位对涉事货梯进行修复，确保经专门检验机构检验合格才能恢复使用；要与各租户签订专门安全生产管理协议，并强化园内企业的安全生产工作的统一协调、管理，杜绝类似事故再次发生。
