柳州市柳南区洛满镇露南村南渠屯“3·3”触电事故调查报告公示

来源：柳南区应急管理局 时间：2026-06-16 18:00

2026年3月3日，位于柳州市柳南区洛满镇露南村南渠屯西侧、G78汕昆高速南侧的苗木种植作业区域内，发生一起触电事故，造成一人死亡。

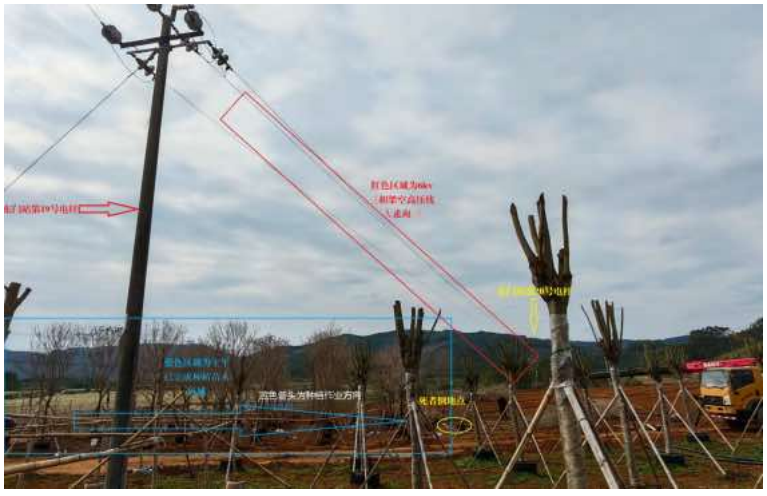
图一：事故现场无人机远景航拍标注图

事故发生地点位于柳州市柳南区洛满镇露南村南渠屯西侧、G78汕昆高速南侧，柳州市柳北区宏贵花卉经营部（经营者黄*贵，个体工商户）租赁的苗木种植作业区域内，6kV园林科技研究所支线（东门站19号-20号杆段）高压线路保护区下（见图一、图二），该高压线路属于广西壮族自治区柳州监狱所有。

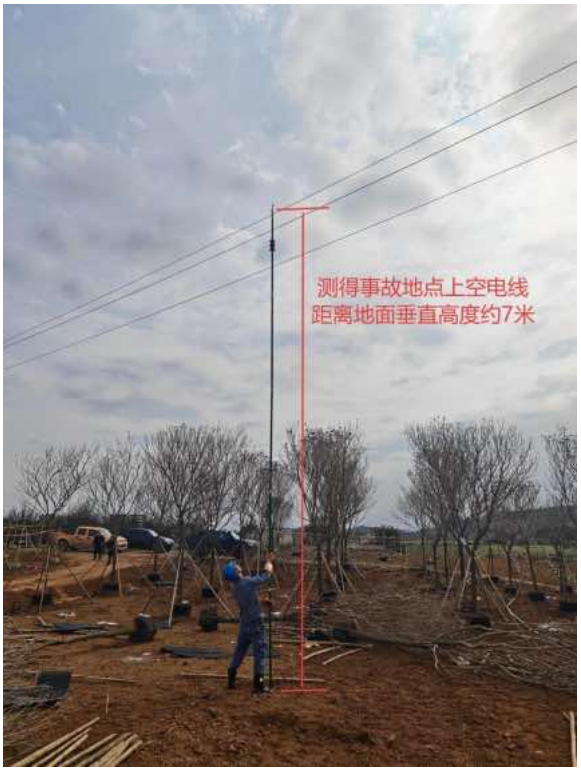
图四：19号、20号电杆的警示标识

事故地点附近的东门站19号电杆与东门站20号电杆（见图三）电杆杆体均标注有“6kV、园林科技研究所支线、东门站19（20）号、禁止攀登、高压危险”字样，警示标识齐全醒目（见图四）。经专业电力工作人员现场实测，6kV高压线路离地高度约7米（见图五），根据《66kV及以下架空电力线路设计规范》（GB 50061-2010）第12.0.7条，6-10kV架空线路在非居民区导线对地最小距离为5.5米。实测高度7米大于规范要求，线路架设合规，无先天安全隐患。

图五：6kV高压线距离地面高度约7米
