静海大邱庄满井子村自建房“5·3”一般高处坠落事故调查报告

静海区政府事故调查组

2025 年 8 月

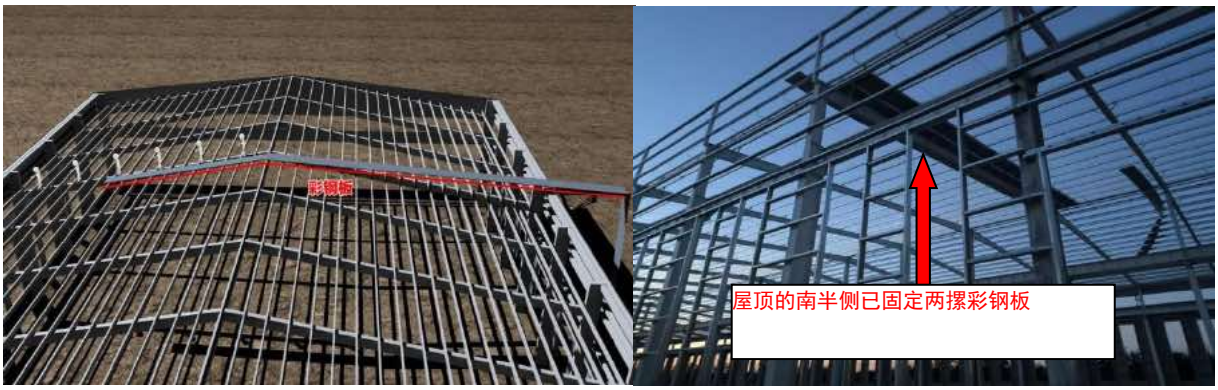
彩钢板被送达到指定位置后，马艳国等 6 人站在自建房屋顶的主梁上对彩钢板进行固定，在钢结构自建房屋顶的南半侧完成了两摞彩钢板的固定工作，并在两摞彩钢板西侧固定了一张彩钢板，用于向钢结构自建房屋顶北半侧输送彩钢板。

图 3 施工模拟图和现场照片

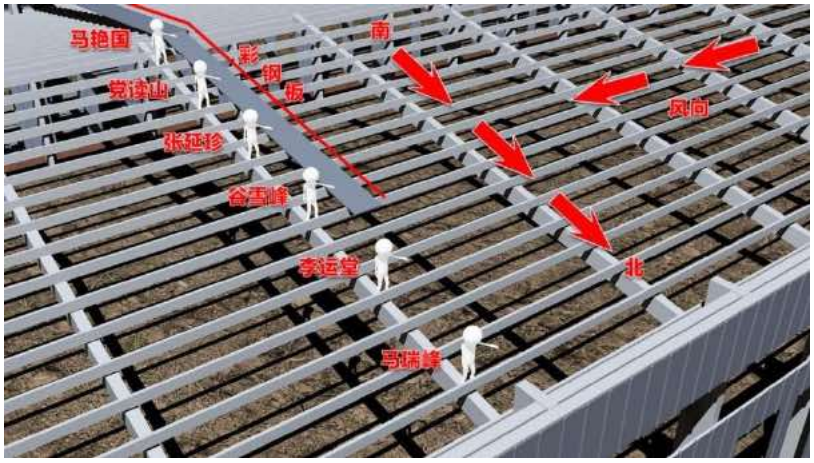
马艳国、党读山、张延珍、谷雪峰、李运堂、马瑞峰依次沿主梁向北前往工作位置，通过下蹲、骑跨在南北向主梁上的方式移动到达工作地点固定彩钢板，每两人相互之间的间隔大

约在3米左右，移动过程中马艳国等6人未将围杆作业用安全带进行悬挂。

图4 事发时人员位置模拟图

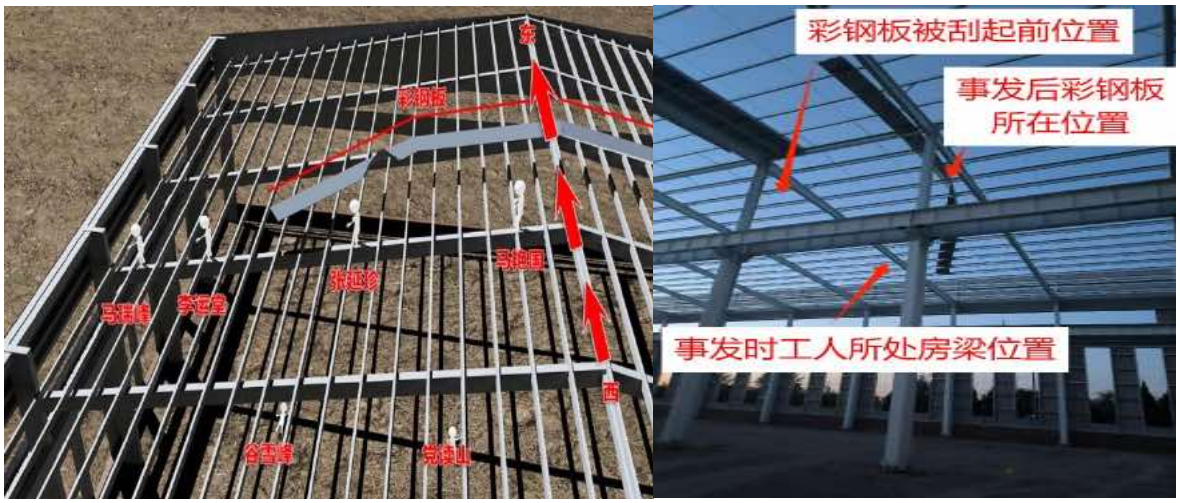
8时30分许，在彩钢板运送至北侧屋顶三分之二长度的位置时，现场突然刮起风力较强的阵风，彩钢板在阵风作用下被刮起并碰到党读山和谷雪峰，此时党读山、谷雪峰的围杆作业用安全带处于未悬挂的状态，两人从房梁坠落到地面上。事故发生后，现场人员拨打了120急救电话，120救护车赶到后将党读山、谷雪峰送往静海区医院，党读山、谷雪峰经抢救无效死亡。

图 5 事发后现场模拟图和现场照片

在未采取坠落防护措施的情况下，党读山、谷雪峰在钢结构自建房屋顶进行彩钢板固定作业，阵风刮起彩钢板碰到党读山、谷雪峰，两人从房梁坠落到地面上致死。

3.孙向松违反了《建筑施工高处作业安全技术规范》（JGJ80-2016）5.2.3[5]的规定，在钢结构自建房屋顶进行彩钢板固定作业时未设置防护措施。

5.孙向松违反了《建设工程安全生产管理条例》第三十二条[7]的规定，向党读山、谷雪峰提供的围杆作业用安全带不符合党读山、谷雪峰在钢结构自建房屋顶进行彩钢板固定作业的坠落防护要求。

7.事发时涉事区域阵风达6级，在阵风作用下刮起的彩钢板碰到党读山、谷雪峰，两人从房梁坠落到地面上。
