柳州市文博小学建设项目“11•10”一般高处坠落事故调查报告

来源： 广西柳州柳城县人民政府　　发布日期： 2024-04-04

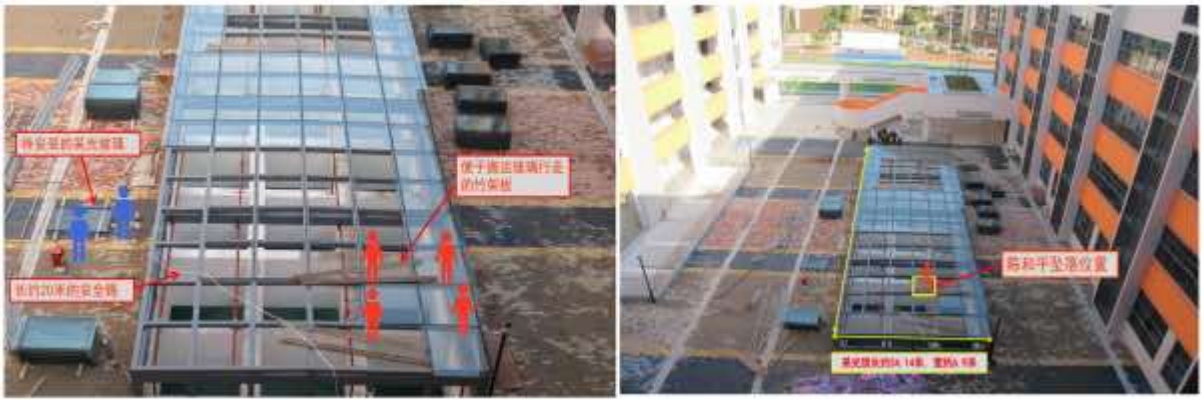
图1：采光顶从业人员作业示意图

事故发生地点位于柳州市文博小学建设项目2#楼第二层内庭院二采光顶，采光顶长约24.14米，宽约6.9米。韦某珠和梁某在2#楼第二层地面递玻璃，陈某山、陈某平、陈某云和邱某葵在采光顶把递上来的玻璃安装在钢梁上。(见图1)

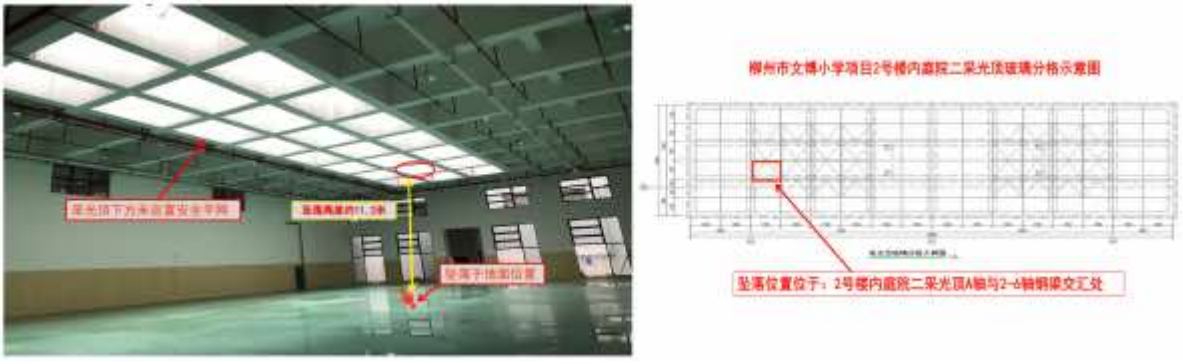
图2：事故现场情况示意图

采光顶南北方向将安装6块玻璃，东西方向将安装16块玻璃，采光顶屋面共计安装96块玻璃。陈某平坠落位置位于2#楼第二层内庭院二采光顶A轴与2-6轴钢梁交汇处，距离地下室地面高度约11.2米，采光顶作业面下未设置安全平网。（见图2）

15时22分许，陈某平把身上安全带挂钩从安全绳（长约20米）取下，准备去取另外一根短的安全绳（长约5米），行走至采光顶A轴与2-6轴钢梁交汇处附近时，不慎坠落至地下室地面。

1.广西和瑞建筑劳务有限公司在采光顶安装玻璃高处作业过程中，未按规定[1]在钢梁下搭设安全平网。

2.陈某平在采光顶安装玻璃高处作业过程中，违反规定[2]自行取下随身佩戴的安全带挂钩后，未把安全带挂钩系挂在生命线或钢梁等安全可靠位置上。

广西和瑞建筑劳务有限公司要落实安全生产主体责任，严格按照国家标准或者行业标准做好各类安全防护保障措施。落实风险分级管控和隐患排查治理双重预防机制，认真开展作业场所危险因素分析，采取技术和管理措施，及时消除生产安全事故隐患。教育并监督从业人员严格按规定佩戴、使用劳动防护用品。加强对从业人员的安全教育培训，增强员工安全意识，杜绝类似事故再次发生。
