日照岚山日照瑞华新材料科技有限公司“2·8”较大物体打击事故调查报告

2025年2月8日17时15分左右，在日照市岚山区日照瑞华新材料科技有限公司钼合金厂1#脱硫塔维修项目实施过程中发生一起物体打击事故，造成3人死亡，事故直接经济损失约595万元。

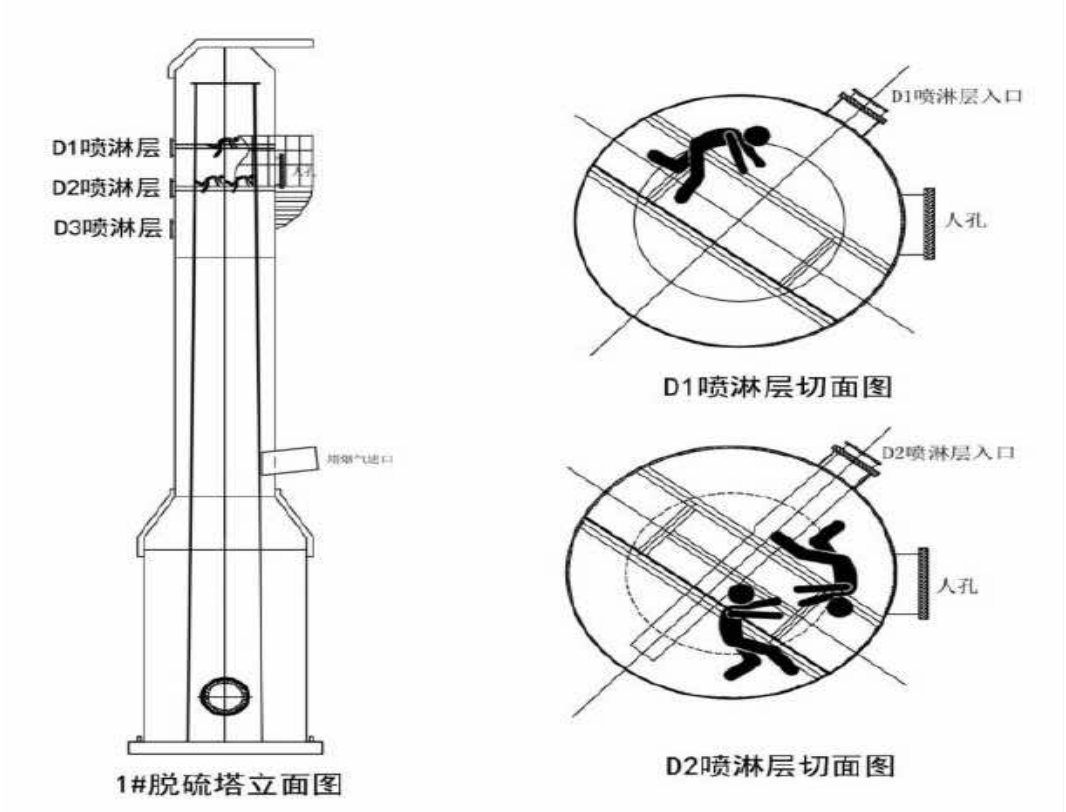
图 4 事发时作业人员位置标注图

子、撬棍等工具清理附着在塔顶的石膏结块。韩某某在D1 喷淋层清理，郑某某、王某某在D2 喷淋层进行清理。17 时 15 分左右，塔顶石膏结块在震动作用下掉落，砸中正在作业的韩某某、郑某某、王某某三人。（见图 4 事发时作业人员位置标注图）

2. 在未对塔顶大量石膏结块进行风险辨识、未采取安全防护措施的情况下，脱硫工段副工段长孔某某违章指挥员工进入1#脱硫塔内清理石膏结块；3名员工安全意识淡薄，违规冒险在石膏结块下方使用电镐、铲子、撬棍等工具清理附着在塔顶的石膏结块，清理过程中由于震动等原因致使石膏结块大面积脱落，被掉落的石膏结块砸中，导致事故发生。
