【事故通报】定远县永恒粮贸有限公司“9·28”一般高处坠落事故调查报告

发布时间：2024-01-04 16:07　发布机构：定远县应急管理局　来源：定远县应急管理局　【字体：

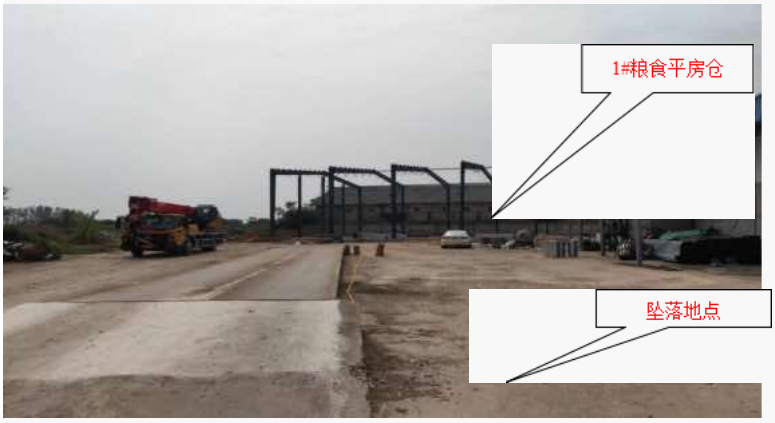
图4建设项目总体现状

事故发生在1#粮食平房仓西南角，该厂房实际长36米，宽23米，高9.3米，建筑面积828 m^2，为钢结构。东侧为空地，规划建设3#厂房离院墙约2米，北侧靠西位置是原生产车间，拟规划建设烘干房，正北侧现为空地（见图4、图5）。
