历城王舍人冷水沟开发地块周边环境提升项目“4·23”一般机械伤害事故调查报告

济南市历城区人民政府事故调查组

2025年6月

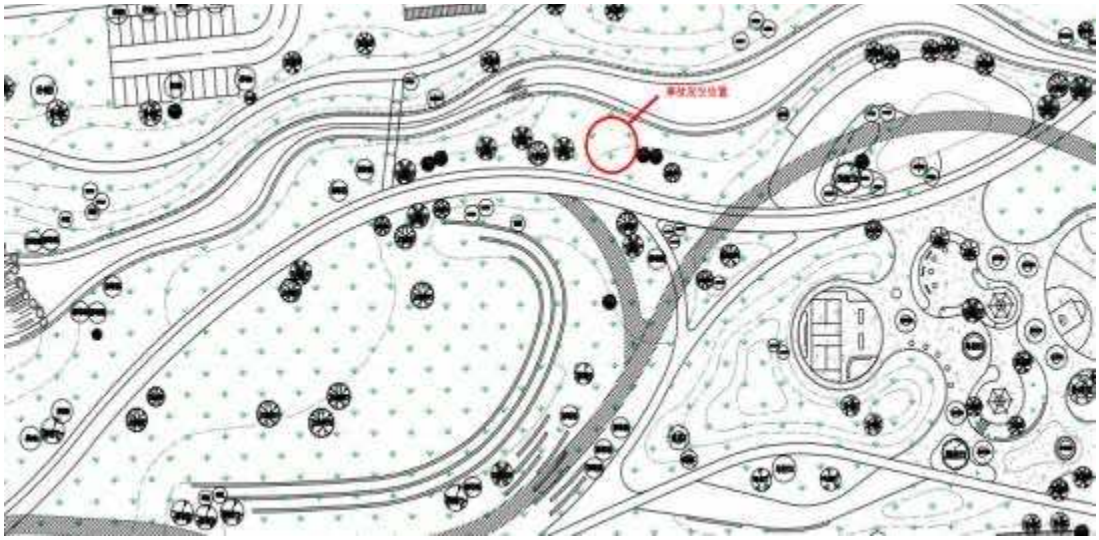
图1事故现场平面图

事故现场位于王舍人街道办事处望华北街以南、泰宁路以西的冷水沟环境提升项目，MGL-150型钻机呈南北向放置，钻头位于北向，钻机东侧有一方形泥浆池,边长2m左右、深0.5m左右。
