中方县永峰纺织有限公司
“7·18”高处坠落事故调查报告

中方县永峰纺织有限公司“7·18”高处坠落事故联合调查组

2022年9月7日

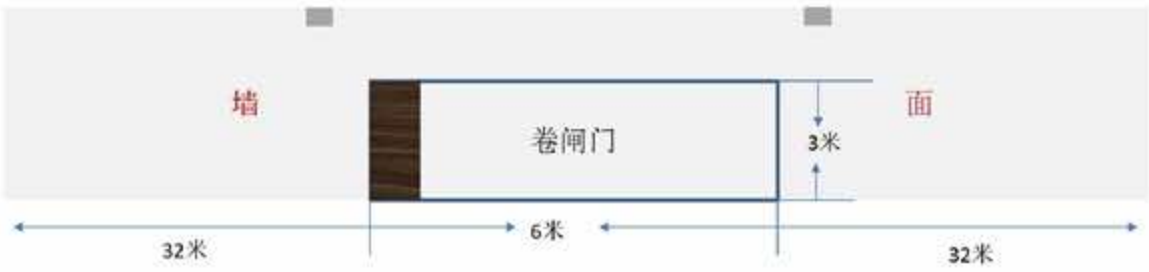
事故现场平面图

事发地点（事故发生时无防护栏杆）

卷帘门门锁（无法锁死）

1.安全防护措施不到位。机械吊台位置改装后防护栏杆未及时恢复，卷帘门不能正常上锁未及时修复，致使高处坠落风险长期存在；
