泰兴黄桥经济开发区
惠尔信机械（泰兴）有限公司
风电智能成套装备研发制造项目
“7•22”一般高处坠落事故调查报告

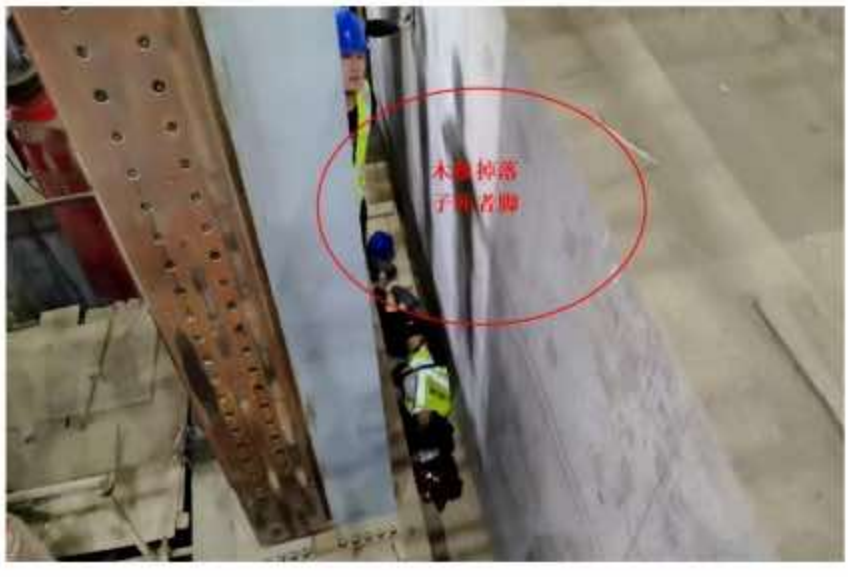
（四）事故发生经过

2025年7月22日上午，一旭机电设备（上海）有限公司人员吴某、孙某东、程某等人到达惠尔信机械（泰兴）有限公司项目施工现场。吴某前往冷芯机1号车间西南角南二跨C厂房西侧的作业区域冷芯机一层平台开展工作。9时50分左右，现场其他作业人员听到坠落声后，发现吴某坠入地坑。程某立即拨打120急救电话，吴某经泰兴市第二人民医院抢救无效死亡。

米。涉事设备为江阴市惠尔信精密装备股份有限公司自研的冷芯机设备，冷芯机一层平台孔洞尺寸约为 475mm × 910mm，距离地坑底部大概 9 米，冷芯机一层平台中间为孔洞，平台上铺有木板，木板用于接线施工人员的工作平台，木板未固定在冷芯机的北侧。死者吴某头部朝东、身体侧躺，头部有大量血迹，脚下有一块掉落的用于平台上铺设的木板，头盔掉落在脚后方，身上未穿戴安全带。

吴某，忽视安全，未正确佩戴安全带[①]的情况下，在平台作业时未固定的木板发生移位滑落，吴某从孔洞坠入地坑，导致其坠落死亡。

全面排查高风险作业环节，确保孔洞防护、警示标志设置符合《安全生产法》第三十五条及相关技术规范要求，杜绝“临时设施不固定、风险区域无警示”问题。强化现场安全监管力度，增加高风险作业区域巡查频次，重点检查劳动防护用品佩戴、防护设施完好性等情况，对违规操作行为立即制止并严肃追责；在接到事故报告一个月内将事故防范和整改措施报市应急管理局。
