高新区（新市区）迎宾路街道新疆东鼎运营管理有限公司“4·1”一般机械伤害事故调查报告（公示）

高新区（新市区）迎宾路街道新疆东鼎

运营管理有限公司“4·1”一般

机械伤害事故调查报告

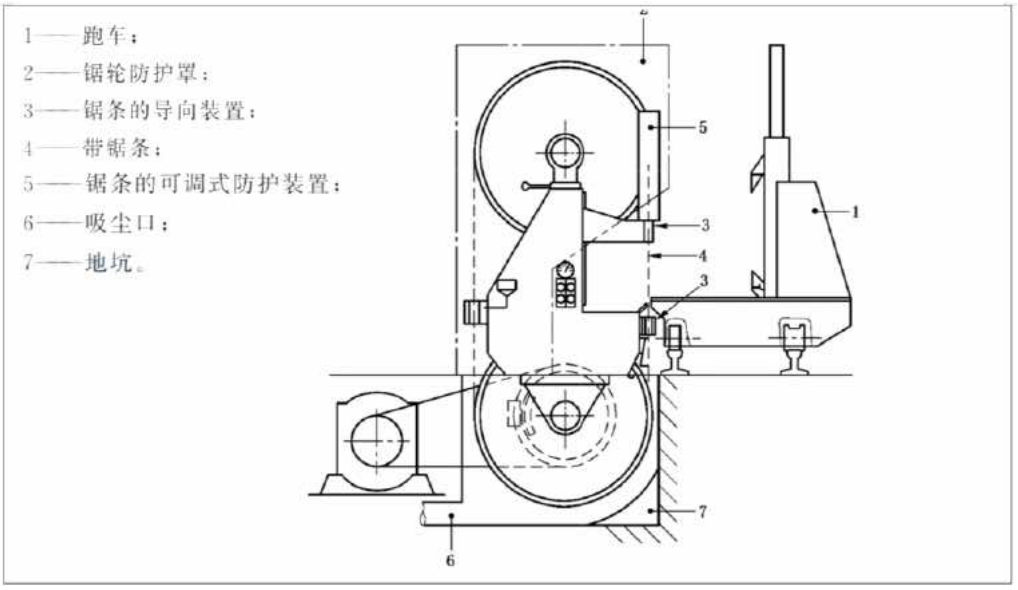
图4：跑车木工带锯机结构图

3.新疆东鼎运营管理有限公司黄帅加工点带锯机可调式防护装置缺失，无紧急停止装置，未在危险区域设置固定式防护装置，不符合《木工锯床安全 带锯机》GB30461-2013第5.3.7.3.2.1条、第5.2.5条[4]、《木工锯床 安全技术规范》GB12557-2024第4.4.3条、第5.5.2条[5]、《生产设备安全卫生设计总则》GB5083-2023第6.1.3条[6]的规定。
