高新二线公路改造提升及衔接通道工程（二标段）“5·21”一般其他伤害事故调查报告

高新二线公路改造提升及衔接通道工程（二标段）

“5·21”一般其他伤害事故调查组

2024年6月14日

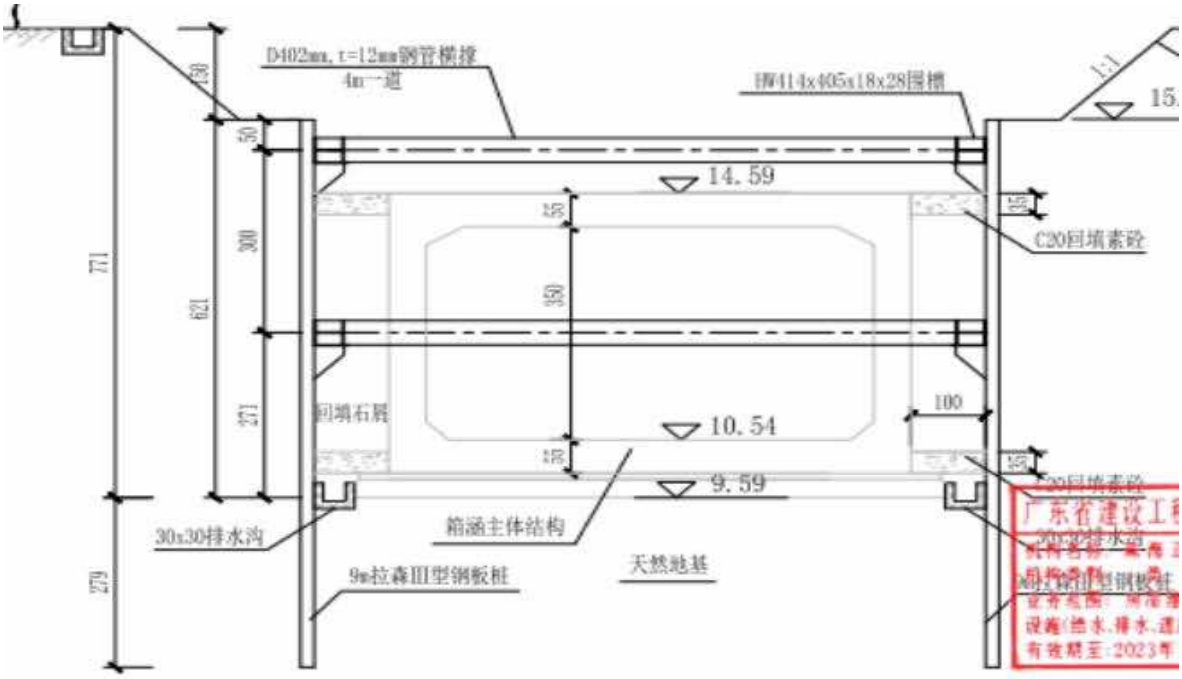
6#箱涵为钢筋混凝土箱涵。事发段地面标高平整至 15.8 米，完成的箱涵底板面标高 10.5 米。箱涵支护采用钢板桩加钢管内支撑的形式，共设置两道钢管内支撑。6#箱涵支护和结构形式如下：

施工箱涵钢筋混凝土结构时，先浇捣底板和侧墙的下部 0.3 米至 0.5 米高。然后浇捣底板和支护钢板桩间的混凝土换撑带。换撑带混凝土达到设计要求强度后，拆除第二道钢管内支撑，绑扎好侧墙钢筋，再安装侧墙模板、箱涵顶板模板，浇捣侧墙和顶板混凝土。
