安顺西秀“3·4”较大建筑施工物体打击事故调查报告

编制单位：安顺市人民政府事故调查组

编制时间：2025 年 6 月 19 日

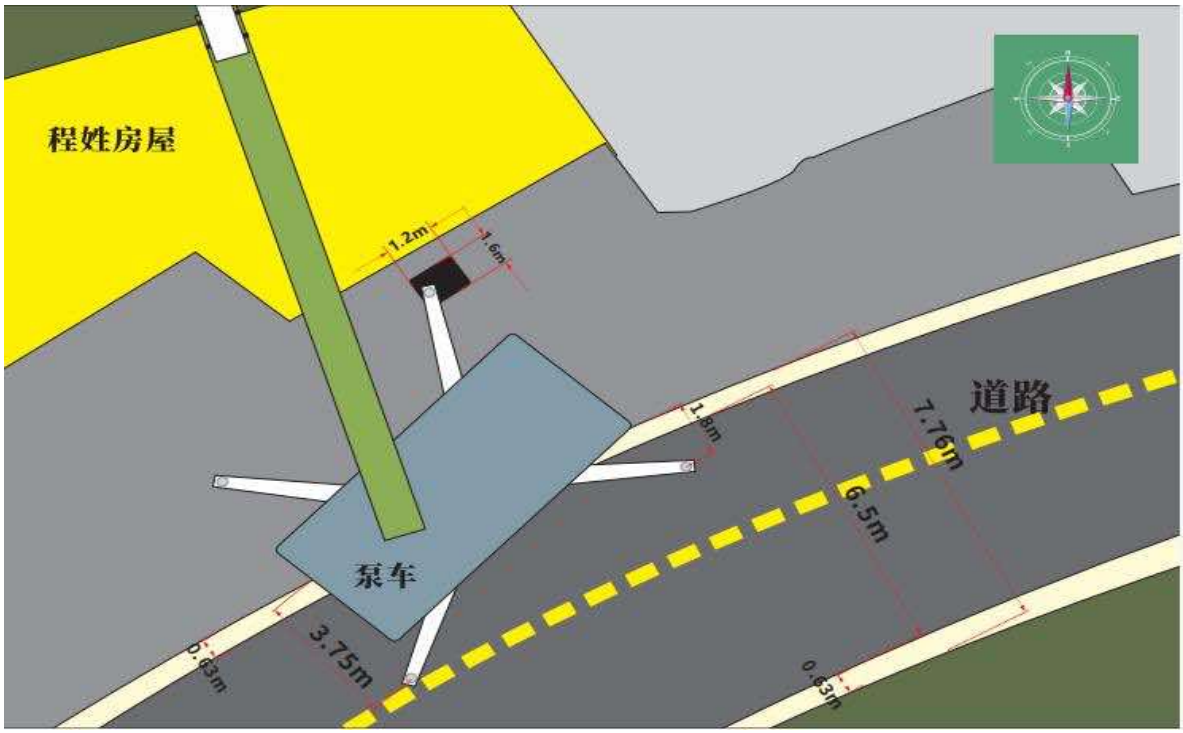
图二 事故现场示意图

事故现场共两个点位。其一，泵车停放点。泵车位于西秀区宁谷镇大鼎寨村（国道 G356 宁谷至龙宫路段），路基宽度 7.76m，事发时泵车对国道 G356 道路有近一半的占用，泵车右后支腿距离（宁谷至龙宫方向右侧）道路边沿 3.75m，泵车右前支腿离道路边沿约 1.8m。泵车左前支腿嵌入地下约 1m 深，泵车左前支脚处混凝土地面塌陷处呈长约 1.6m、宽约 1.2m 的不规则长方形，塌陷处下方为水井，水井旁为农户堆放杂物用房（塌陷处距离该堆放杂物用房承重梁位置约 0.3m 左右，堆放杂物用房高度约 2m 左右），泵车右后支腿向上翘起距离路面约 2m 高。其二，程氏家族祖坟前地块硬化施工现场。国道 G356 宁谷往龙宫右侧约 32.5m 处位置为此次程氏家族祖坟前地块硬化施工点，泵车布料臂末端软管处距离泵

车约 44.5m，泵车布料臂将余某发、程某平、刘某 3 人压在硬化地块上，3 人几乎在同一直线上，沿泵车布料臂软管至泵车方向，3 人具体位置为，余某发位于泵车布料臂软管处，程某平距离余某发 3m 左右；刘某距离程某平 3m 左右，程某发位于泵车布料臂第 6 节旁左侧（自南向北方向）3m 左右的位置。

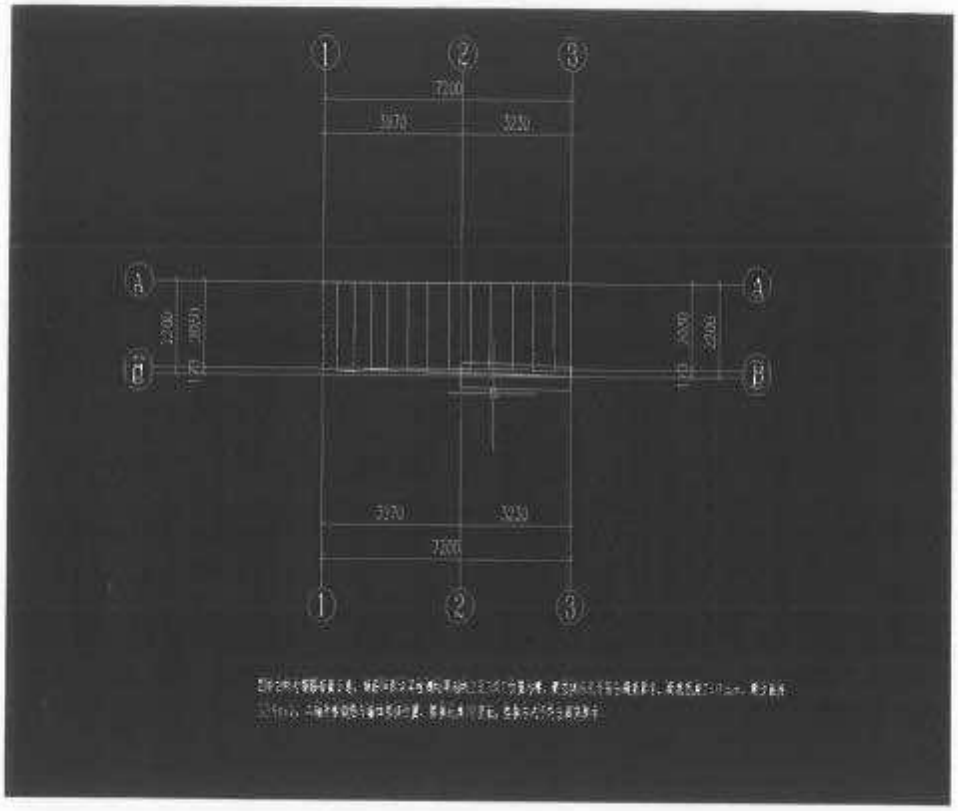
现场检测照片：

序号	检测部位	钢筋规格（mm）	保护层厚度(mm)		偏差值（mm）	允许偏差值（mm）	检测结果
			设计值	实测平均值			
1	板（A~B×1~3）	6.5	/	20	/	+8 -5	/
		6.5		18	/		/
		6.5		15	/		/
		6.5		21	/		/
		6.5		7	/		/
		6.5		10	/		/
		6.5		11	/		/
		6.5		12	/		/

序号	检测部位	受力筋分布方向	设计钢筋间距（mm）	实测钢筋间距（mm）						平均间距（mm）	偏差（mm）	检测结果
				1	2	3	4	5	6			
1	板（A~B×1~3）	水平（X向）	/	95	115	135	144	155	145	132	/	/
		竖向（Y向）	/	/	/	/	/	/	/	/	/	
	以下空白	水平（X向）	/	/	/	/	/	/	/	/	/	/
		竖向（Y向）	/	/	/	/	/	/	/	/	/

备注：规范允许偏差（mm）：±20。

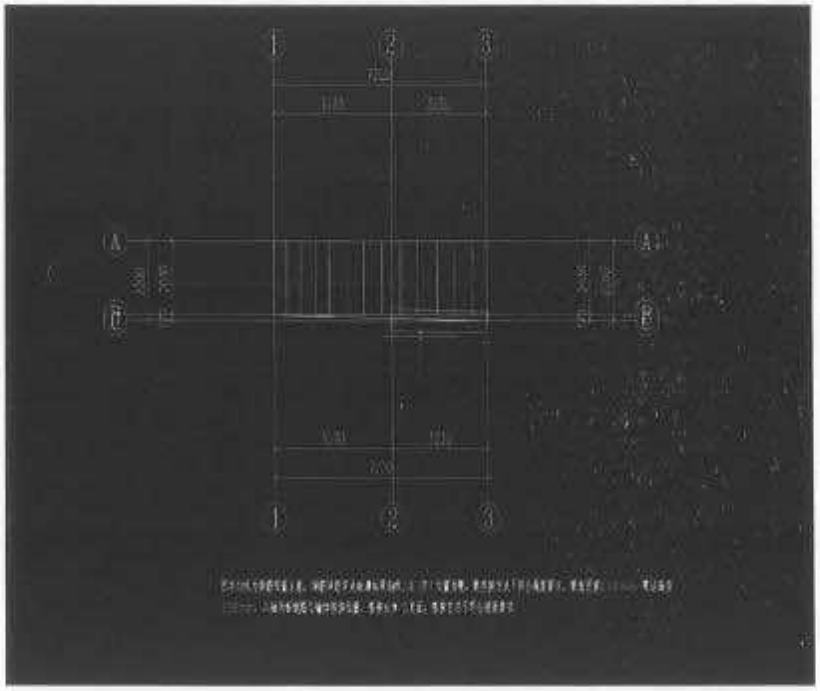
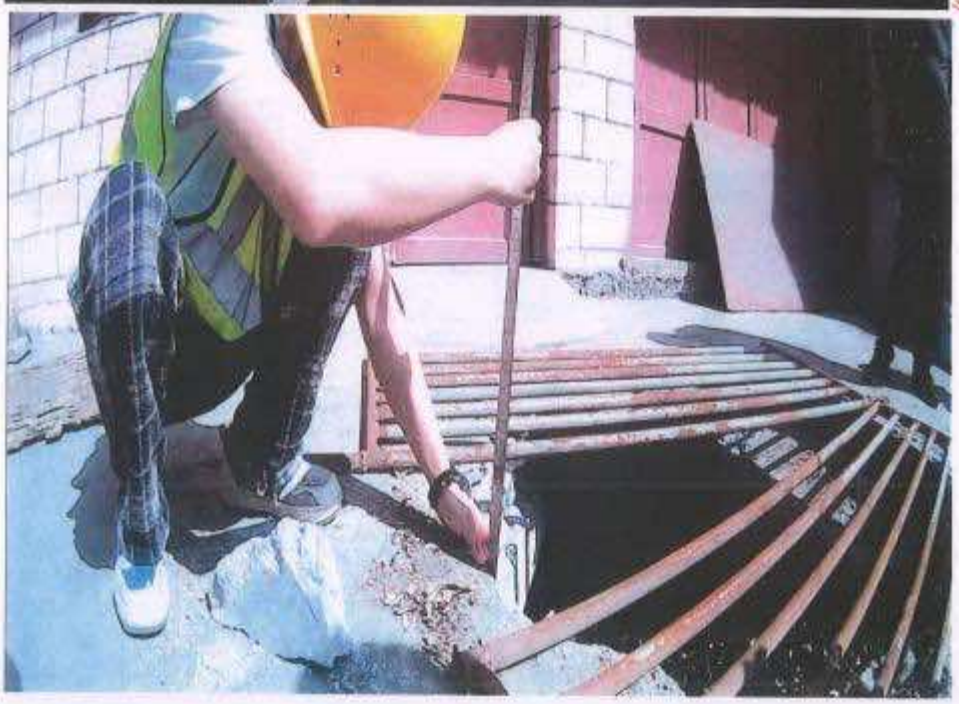
现场检测图片：

序号	检测部位	设计值（mm）	标准值			平均值（mm）	偏差值（mm）	允许偏差（mm）	检测结果
			测点检测数据						
			1	2	3				
1	板-（A~B×1~3）	/	98	101	106	102	/	+10,-5	/
