广西都安录发矿业有限公司
“5.24”物体打击事故调查报告

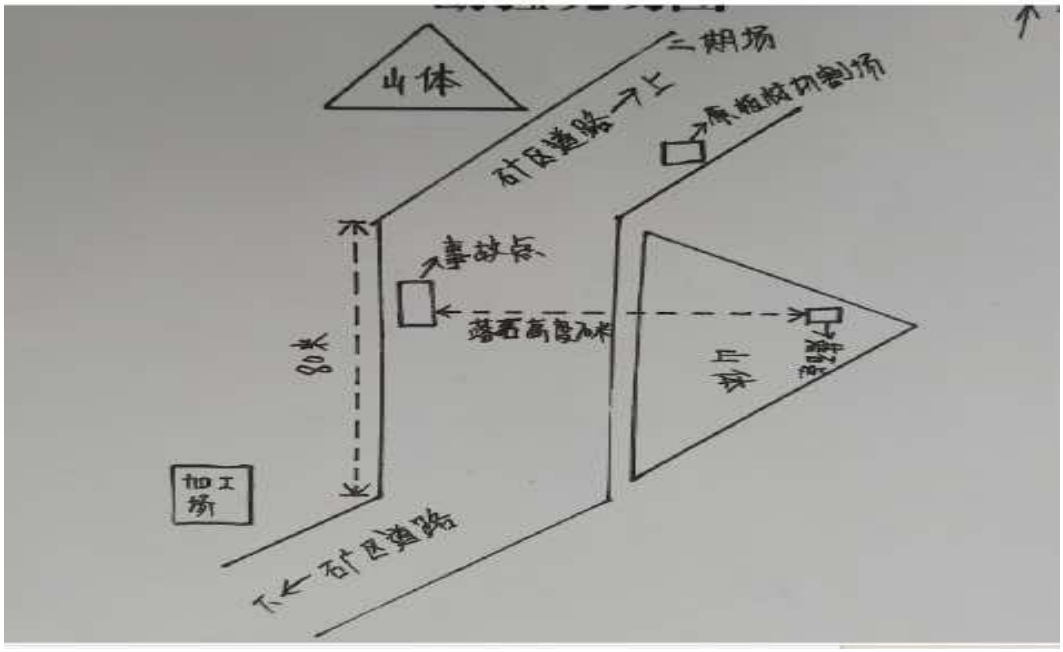
事故中心现场位于广西都安录发矿业有限公司都安澄江镇古仪建筑石料用灰岩矿（一采区）192米平台。上方300米平台有浮石滑落痕迹。桂AA561k车辆仰翻，主驾驶位被一块约0.2立方米的落石卡住，车顶前半部门几乎全部凹陷，车辆周围有多块落石散落，体积0.2立方米至1.2立方米不等。

图 1　现场勘察图

图 2　事故现场图

图 3　浮石坠落图

1.直接原因：从2025年5月6日以来，企业在边坡监测时已多次发现爆破后边坡有浮石岩体在采矿活动下不稳定，但排险不到位，致使蓝**应当预知开采场所有浮石滚落危险而没有预知，驾驶机动车辆在矿山公路上行驶，是酿成“5.24”物体打击事故的直接原因。

（一）广西都安录发矿业有限公司要认真总结吸取此次事故教训，落实安全生产主体责任，严格按照《中华人民共和国安全生产法》有关规定建立完善并落实全员安全生产责任制和安全生产管理规章制度，严格按照《都安澄江镇古仪建筑石料用灰岩矿边坡治理工程设计报告》**履行边坡检查职责，在可能产生浮石等较大危险区域设置安全警示标志，有针对性开展安全教育和培训，增强安全检查和隐患治理，预防类似事故发生。**
