安徽东华船舶修造有限公司“7•2”其他爆炸事故调查报告

2020年7月2日8时50分左右，安徽东华船舶修造有限公司5号船台在建轮船（四海银通）艉部机舱烟囱处发生气体闪爆事故，造成1人当场死亡

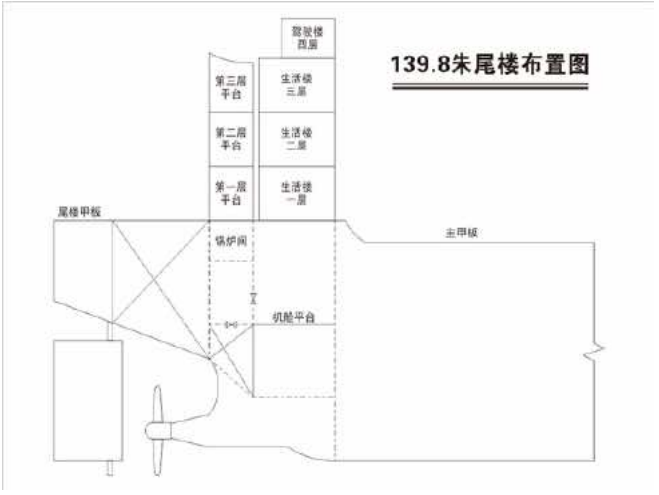
事故发生后，2020年7月2日上午8时10分左右，轮机管道安装班组长王某慧安排李某坡、胡某强、张某前、方某四人到船艉锅炉间继续装配锅
四人先后进入施工现场后，搬运施工所需管件等材料，准备工作结束后，胡允强、方斐在机舱锅炉间上方第二层平台负责排管和对接管道，张安
方第一层平台负责配合李某坡安装管道，李某坡在锅炉间下方机舱平台（接近舱口附近）准备管道弯头和油管的点焊固定等作业。8:50左右，李
体切割管道时，切割火花掉落机舱平台下方压载舱内，瞬间引爆压载舱内丙烷混合气体（经调查，7月1日，4名工人在锅炉平台安装管道下班时
紧，割刀皮带没有拉出锅炉平台，其中一把割刀皮带因破损漏气，导致丙烷气体泄漏，通过机舱平台舱口沉淀积聚在压载舱内。事发近段时间，
业），巨大冲击波和火焰造成李某坡当场死亡，张安前摔下机舱平台受伤，胡允强和方斐受到一定影响，舱体未受明显损坏。

机舱锅炉间下方平台事故现场图片

①割刀皮带泄露的丙烷气体沉淀压载舱，形成丙烷-空气等混合性气体并达到爆炸下限临界浓度，切割作业产生的火花作为点火源引发爆炸，导致事
