道里城乡路第十四中学（田家炳高级实验中学）维修改造工程“8·7”一般高处坠落事故调查报告

2026年8月7日7时50分许，在哈尔滨市道里区工农大街6号的第十四中学维修改造工程施工现场发生一起高处坠落事故，造成1名作业人员死亡，直接经济损失约人民币116.11万元。

经调查认定，“8·7”一般高处坠落事故是一起因作业人员在屋面球形网架高处作业过程中，未按规定将安全带系挂于现场生命绳上，安全防护失效；在挪动电焊机作业时身体失稳，从约

5.3 米高的作业面坠落，砸穿下方石膏板吊顶跌至地面而引发的一般生产安全责任事故。现将有关情况报告如下:

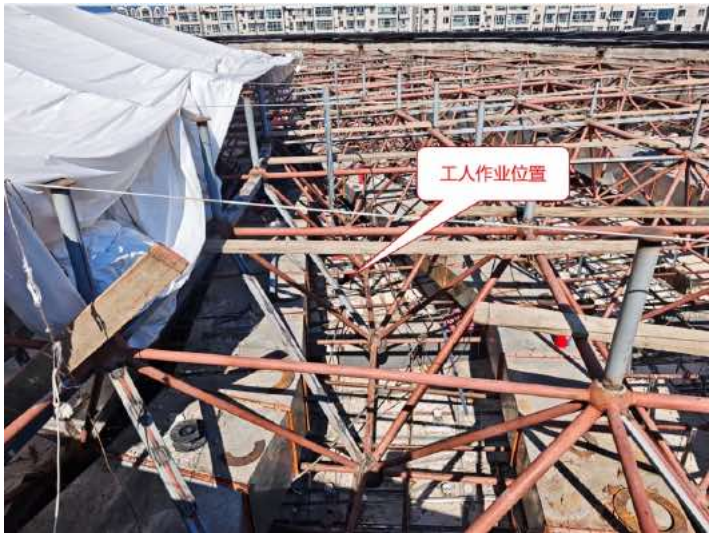
图 2

坠落点对应报告厅室内第二、三阶梯位置，该处石膏吊顶呈破损状，网架杆件上遗留电焊机焊钳。

事故发生时，王某作业地点如图 2 所示。

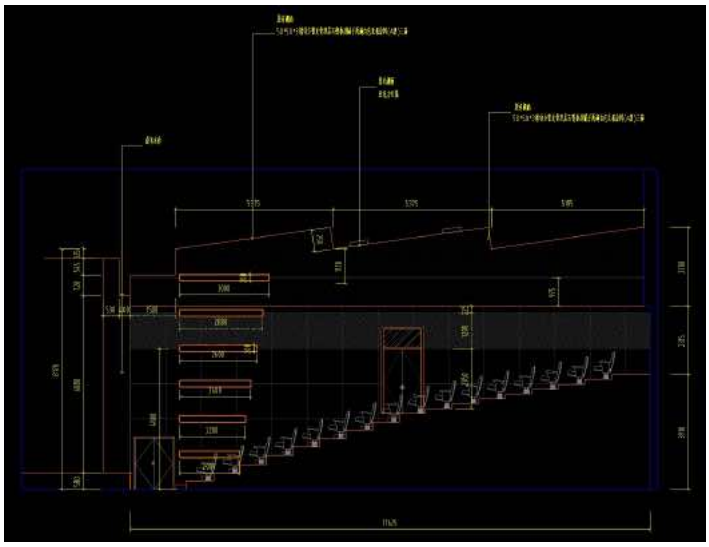
图10

根据查询图纸得知，报告厅层高为6米，王某坠落高度约5.3米，如图10所示。

作业人员王某在屋面球形网架高处作业过程中，未按规定将安全带系挂于现场生命绳上，安全防护失效；在挪动电焊机作业时身体失稳，从距地面约 5.3 米高处坠落，砸穿下方石膏板吊顶跌至地面，是事故发生的直接原因。
