鄂城碧石湖北世纪新峰雷山水泥有限公司“12·18”一般坍塌事故调查报告

2023年12月18日17时22分，湖北世纪新峰雷山水泥有限公司二期石粉库内发生一起坍塌事故，导致1人死亡，直接经济损失140万元。

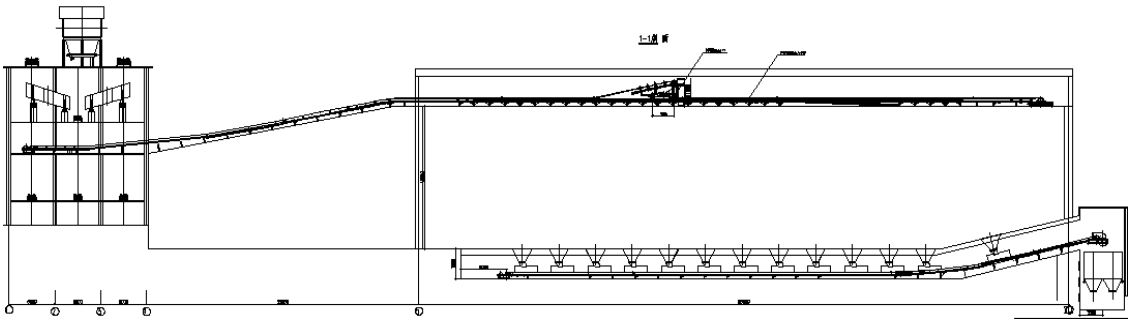
图 1 卸料方仓至地仓出料皮带工序平面布置图

石粉传输生产工艺流程为：石料卸车点（库外山顶部）--方仓--入库皮带--布料车--地仓--地仓下料口--出仓皮带（廊道皮带）。（图1）

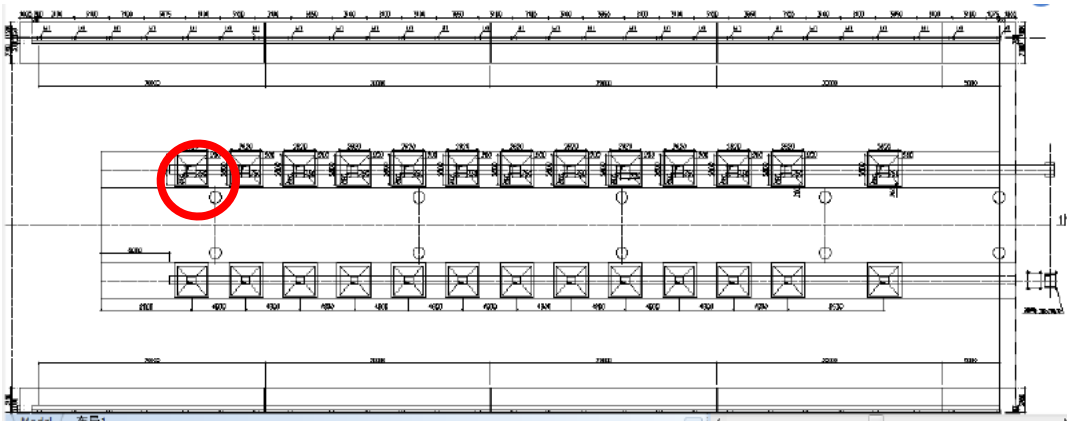
图 5 二期石粉库地仓平面布置图

事故发生地位于鄂城区碧石渡镇虹桥村湖北世纪新峰雷山水泥有限公司二期石粉库 13#地仓（见图 4、图 5、图 6、图 7）。

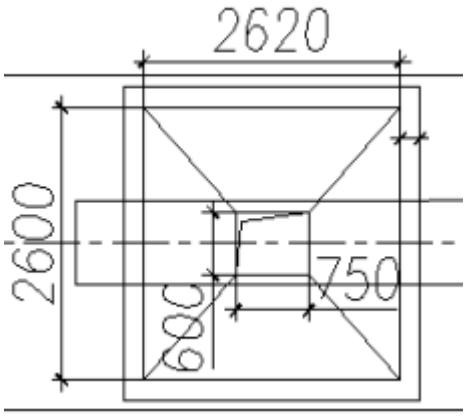
图 7 13#地仓上下料口尺寸

2.石粉库及设备生产工艺流程二期石粉库2010年建成投用，建筑结构为钢结构大棚，大棚长85m，宽33m，西门进门是石粉铺设的路（长度14.3m），路的尽头是车辆卸料点（仓口临边区域），库内地面设有26个地仓，分2排并列分布，地仓入料口2.6m×2.6m，出料口0.75×0.6m。地仓上方设有皮带输送机及布料车。

经查实，石粉库料仓上口未装设防护格栅，彭凤群站立处为13#仓上仓口堆料位置。

3、13号料仓下料口上口未设置防护格栅，现场存在事故隐患。
