附件 2

# 朝阳奥运村北京摆渡船国际公关顾问有限公司“11·14”一般高处坠落事故调查报告

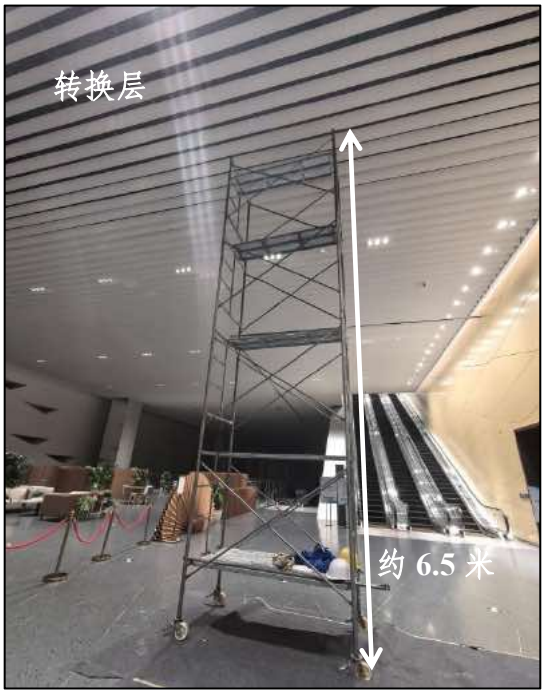
图 3 作业使用的脚手架

在场馆 L1M1 层处设有一个高约 6.5 米、长约 2 米、宽约 1.2 米的 4 层移动式脚手架，通过该脚手架可以到达 L1M1 层顶部的转换层内；脚手架距事发检修口约 136 米；脚手架上放有两套三点式安全带；现场未发现作业使用的安全绳。

1.作业方案存在漏洞，审查缺位。摆渡船公司制定的吊旗拆除作业方案中未包含移动式脚手架的搭建方案，且未聘请具备登高架设作业资格的人员搭建脚手架[3]。会展分公司均未对吊旗拆除作业方案进行审查，负责审查作业方案的搭建服务部不了解部门职责，不履行部门职责。
