阳山小江光伏发电系统施工工程“8•4”一般高处坠落事故调查报告

阳山县政府事故调查组

2025 年 12 月 11 日

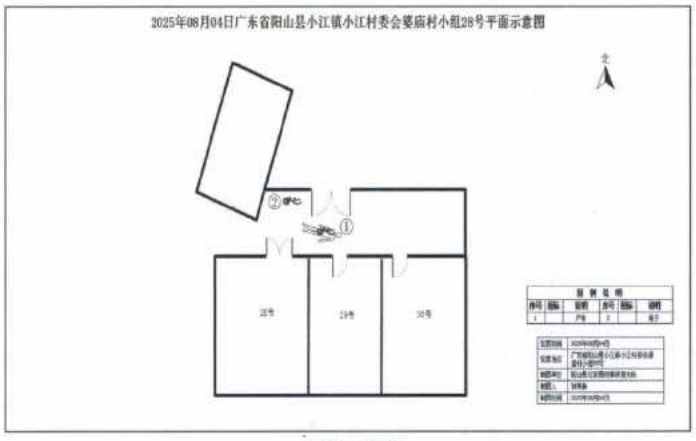
图 1 事故现场方位示意图和平面示意图

本起事故现场位于阳山县小江镇小江村委会婆庙村，该房屋坐南向北，为三层高的自建房。现场勘验时男性尸体一具，身上有一断开的安全绳，尸体西北侧墙边有一断开的安全绳，两绳子断开处吻合，沿楼梯前往楼顶，楼顶下有大量施工工具、正在搭建的光伏发电架、发电板等物品。楼顶南侧的围墙高度为69厘米，围墙外侧的屋檐见有一处破损口，楼顶到地面的高度约11米。
