静海蔡公庄中物唐山物流公司“7·9”一般坍塌事故调查报告

静海区政府事故调查组

2025年9月

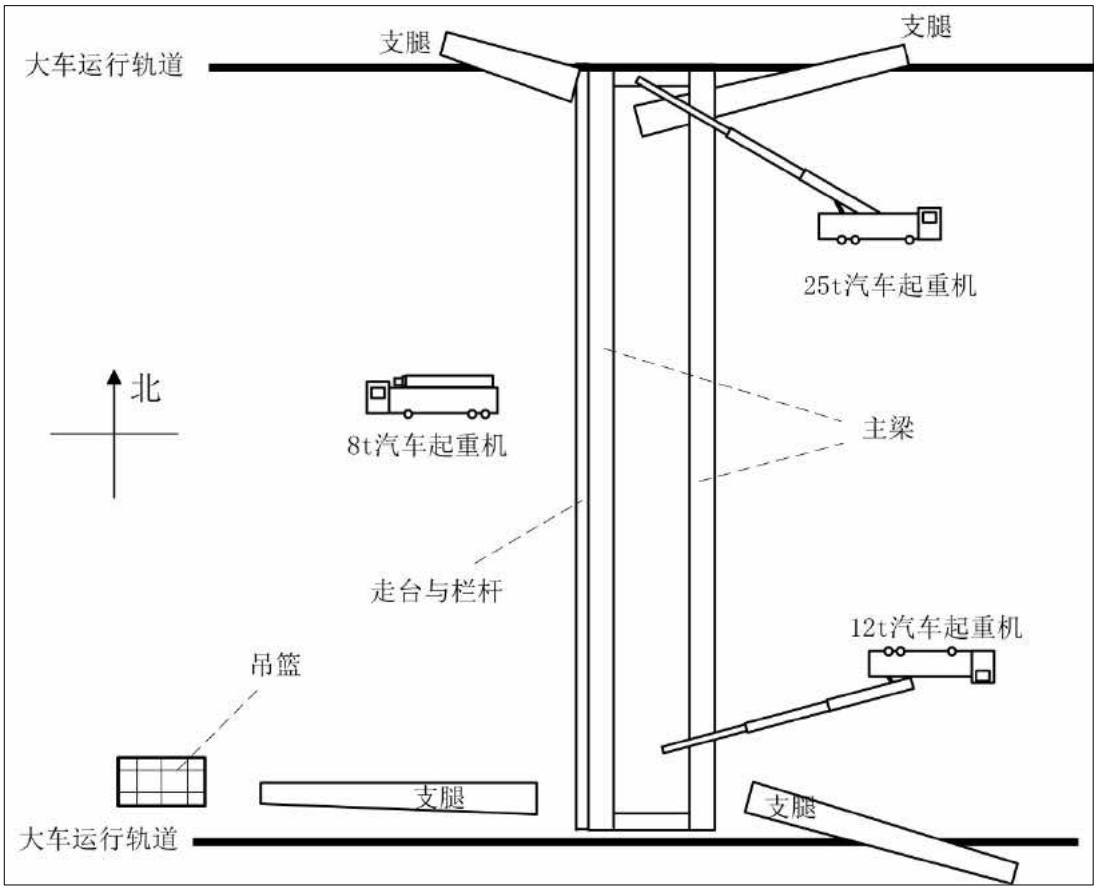
图 3 事故发生后位置模拟图

12 时 43 分，龙门吊南偏东侧支腿（无爬梯）向东侧倾斜滑动，随即南侧两条支腿向两侧倾斜滑动，支腿上的主梁南侧倒塌；主梁北侧被吊车吊住，北偏东侧支腿（有爬梯）仍通过螺栓与主梁连接，北偏西侧支腿（无爬梯）与主梁分离，砸在地面上；站在龙门吊主梁南端的李某、赵某摔落在地面上。事故发生后，位于车间外的丁某立即赶到现场，并拨打了 120 急救电话。

根据现场勘查、调查取证、检测鉴定、综合分析，事故调查组认定事故直接原因：李某等4人将龙门吊地梁拆除，支腿下法兰直接放置在铁轨后，未对主梁、支腿进行临时固定或支持等措施的情况下，拆除主梁与支腿之间的螺栓，致使剩余的非预紧螺栓受到剪切力，螺栓从法兰孔中脱出，支腿向外侧倾斜滑动，龙门吊主梁南部坍塌，站在主梁南端的李某、赵某二人随主梁
