横州六景广西景典钢结构有限公司“11•8” 一般物体打击事故调查报告

2025年11月8日16时59分许，在南宁六景工业园区内，广西景典钢结构有限公司发生一起物体打击事故，造成1人死亡。

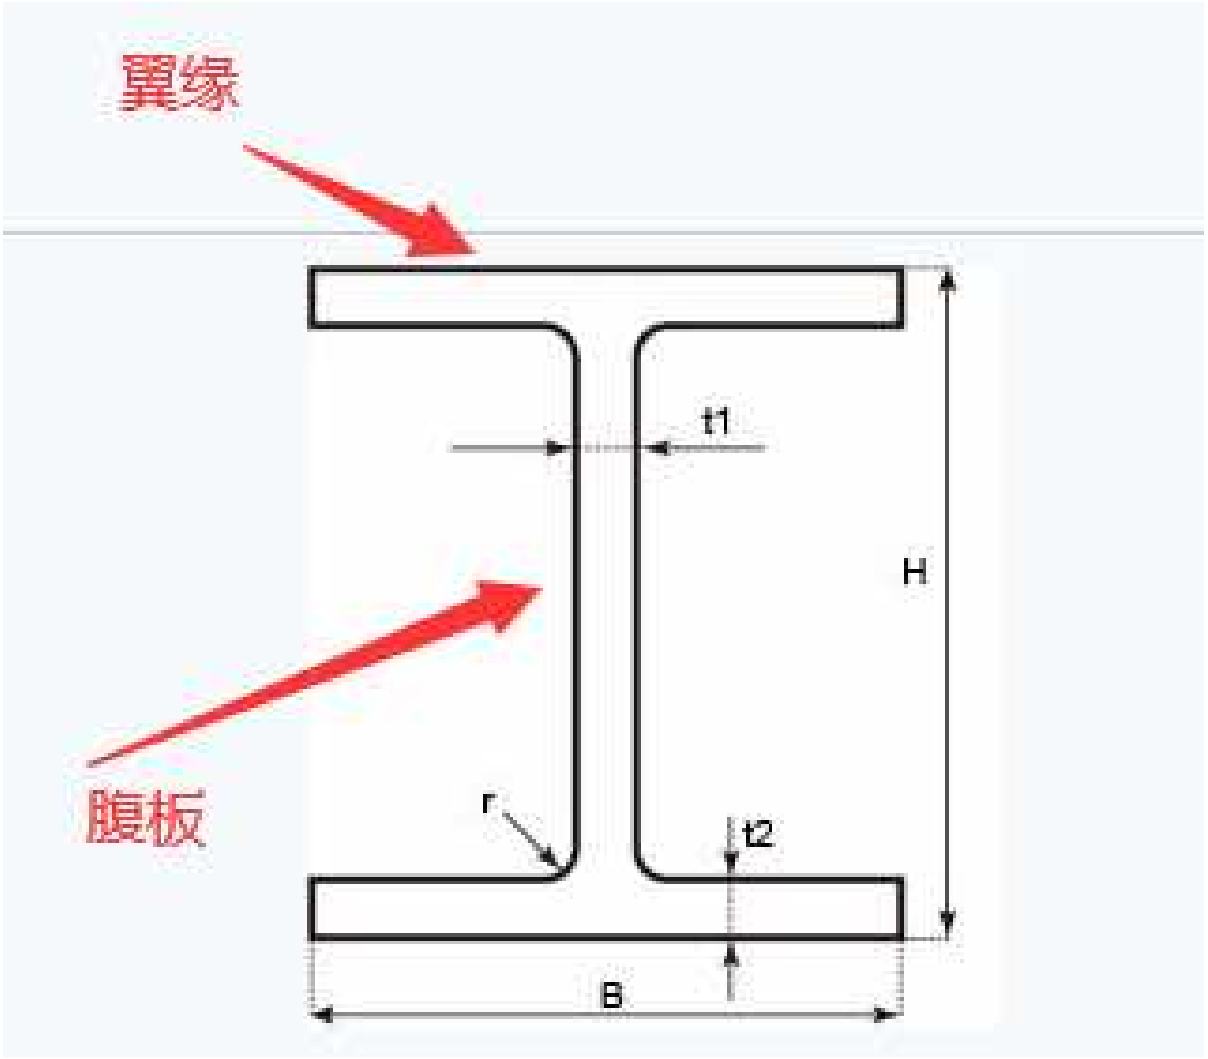
图3抛丸除锈架子示意图

涉事架子名称为抛丸除锈架子，约重1.3吨，长宽高分别为7.1m、1.6m、1.6m，涉事架子工字钢一侧翼缘板到腹板处长度为47mm。吊钳夹口深度为70mm，承重3吨。

2025年11月8日13时20分许，李*利按照河南诺奥公司工作安排到广西景典钢结构公司二厂重钢生产部车间，与丁*超一起作业。16时54分许，丁*超有事离开现场，李*利一人操作车间编号“E8”的桥式起重机。16时58分许，李*利站在重钢生产部车间8号门F36至G37车间钢柱之间位置，操作起重机进行抛丸除锈架子吊运作业。在吊运前，李*利未按照操作要求将可拆分吊具的吊钳钩在抛丸除锈架子的吊耳，而是将吊钳夹在抛丸除锈架子的工字钢上进行吊运。16时59分许，在吊运过程中，抛丸除锈架子撞到旁边过跨车上的钢梁，造成起重机起升绳和吊物不垂直，抛丸除锈架子一侧倾斜，受力不均衡导致吊钳从抛丸除锈架子的工字钢上滑脱，抛丸除锈架子坠落砸到站在架子下方的李*利。

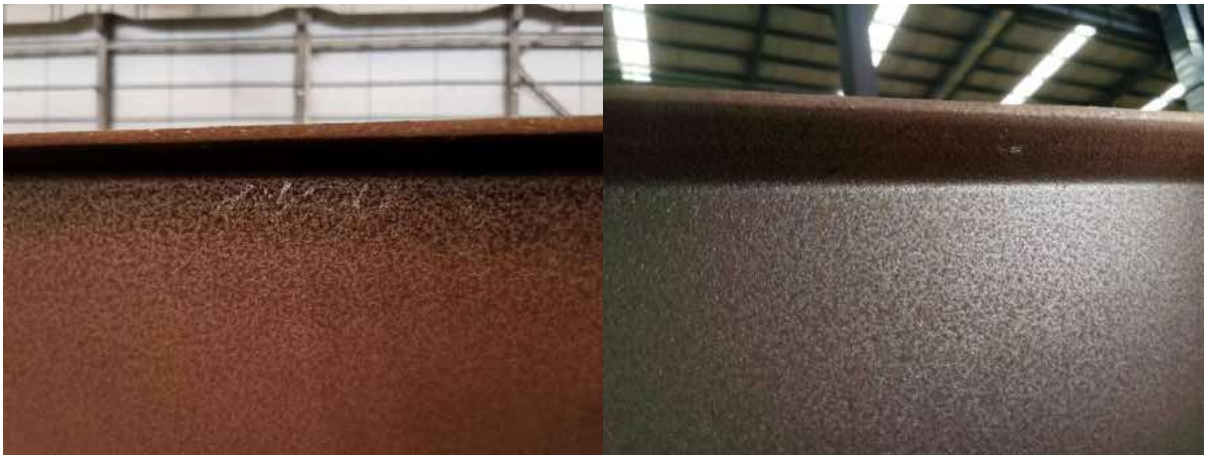
图7吊钳夹点示意图

经调查认定，事故发生的直接原因：李*利安全意识淡薄，未严格按照操作要求吊运物体，在吊运过程中，站立在吊运物体下方[1]，吊运物体时碰撞到其他物体[2]，造成吊运物体倾斜，吊钳夹失稳物体滑脱，导致事故发生。
