章丘相公庄章丘区昌昊车床加工厂（个体工商户）“2·1”一般机械伤害事故调查报告

济南市章丘区人民政府事故调查组

2026年8月11日

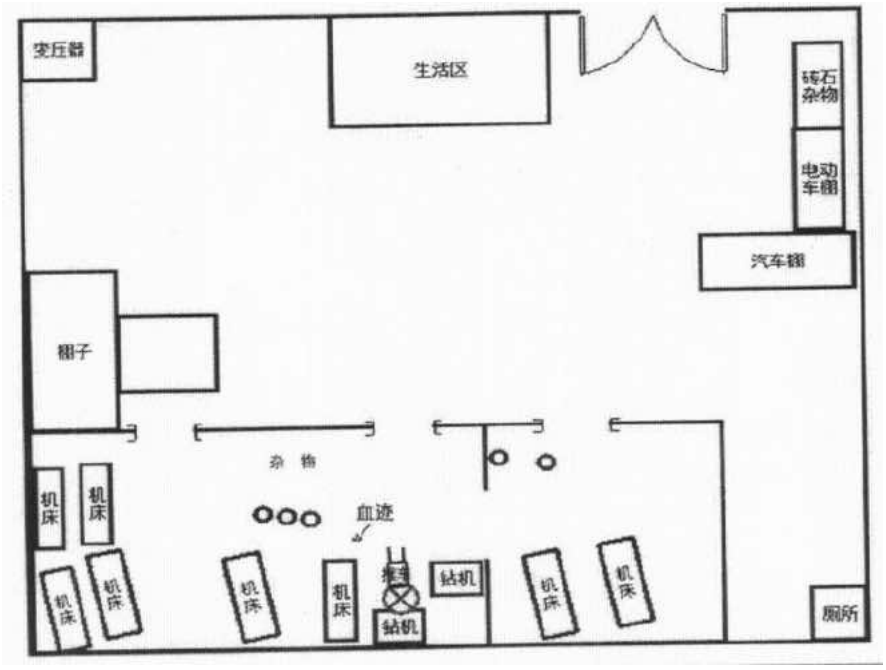
2026年2月1日上午，秦某旺及其妻子耿某、其母李某芳在车间内作业，其中秦某旺在车间西侧操作4台车床，李某芳在车间中间门北墙根处给法兰划眼，耿某在车间东南角操作2台钻床。上午11时14分许，耿某在操作靠南墙位置的钻床时，不慎将围巾缠入钻床的钻头，钻头缠绕围巾导致窒息昏迷，后经抢救无效死亡。

事故地点为章丘区昌昊车床加工厂生产车间东南角靠南墙位置的钻床，该钻床钻头距离地面120厘米，钻床附近有大量铁屑堆放。另据公安机关现场勘验笔录，事发钻床钻头位置缠有一截围巾（经测量，该围巾长85厘米，宽65厘米），围巾上粘有铁屑，该钻床北侧60厘米处有一个铁质推车，推车上放有法兰，推车挡板上放有一截围巾（经测量，该围巾长105厘米，宽65厘米），推车西侧1.05米处地面上有30厘米×17厘米范围的滴落状血迹。

耿某安全生产意识淡薄，违规佩戴围巾从事钻床作业[1]，不慎将围巾缠入钻床的钻头，钻头缠绕围巾导致窒息昏迷，这是事故发生的直接原因。

（一）章丘区昌昊车床加工厂要深刻吸取事故教训，认真落实生产经营单位主体责任，建立健全各种规章制度和操作规程，严格落实安全生产教育培训，提高从业人员安全生产意识，保证从业人员具备必要的安全生产知识，熟悉有关的安全生产规章制度和安全操作规程，掌握本岗位的安全操作技能，对生产经营场所定期进行安全检查，采取技术、管理措施，及时发现并消除各类生产安全事故隐患，严格依法依规生产经营，及时、如实报告生产安全事故。
