江海外海海伦湾二期海伦心苑“6·9”一般高处坠落事故调查报告

江海区政府事故调查组

2026 年 9 月

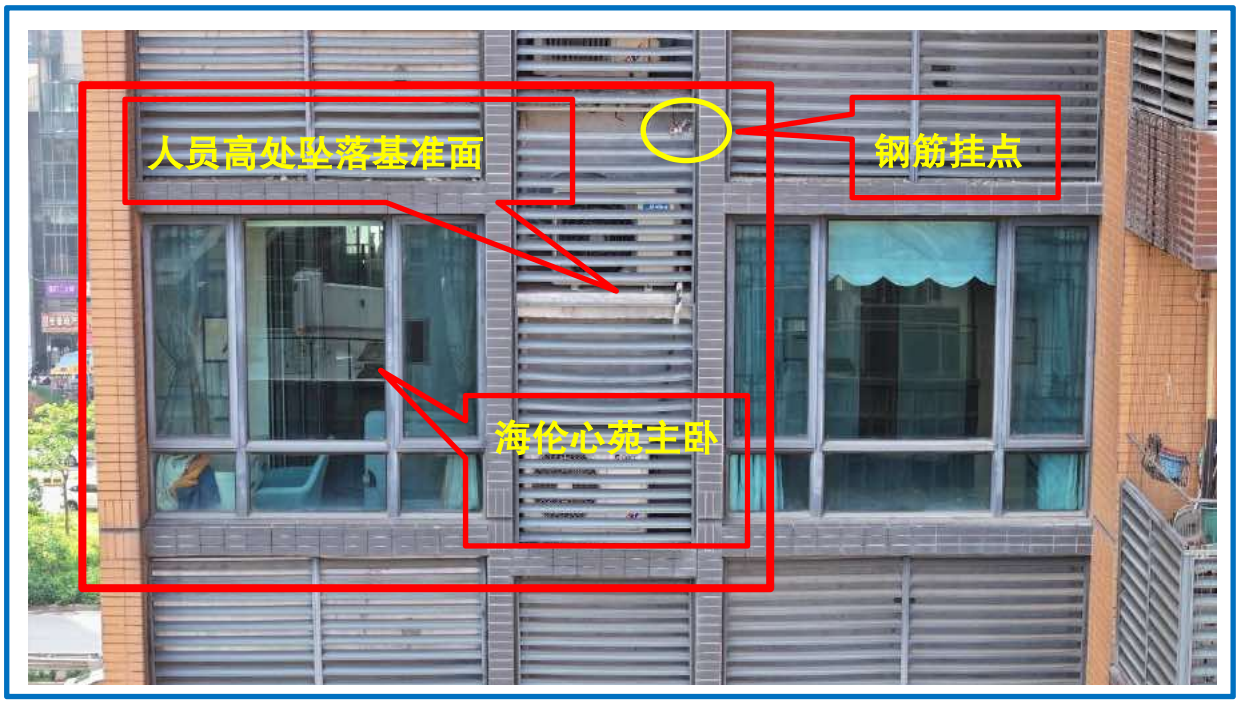
（图 1 事故发生方位图）

事故发生在江门市江海区外海街道海伦湾二期海伦心苑主卧窗户外墙空调室外机位。（见图 1）
