正蓝旗居家宾馆 “9•18”一般触电事故调查报告

“9·18”一般触电事故调查报告

正蓝旗人民政府事故调查组

2025年11月08日

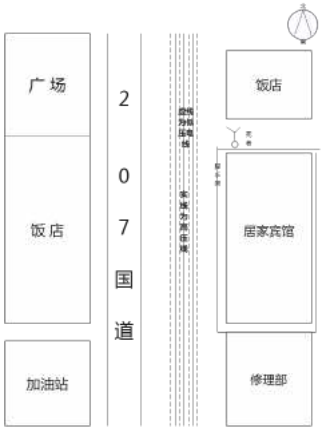
图1 现场示意图

1.现场勘验情况。事故发生地点位于正蓝旗桑根达来镇居家宾馆，宾馆东侧为院落，南侧为小路车床修理商铺，西侧园家常菜门店；搭设脚手架总层数为7层，每层高度为1.7m，到脚手架七层踏板处为10.2m，事故发生前，现场苑德才架的横向管。

西侧高低压线均在一座杆塔上，杆塔总高度为12m，上部为10KV高压线，下部为0.4KV低压线；电线来源于桑根达南北走向，产权单位为正蓝旗供电分公司，管理维护单位为桑根达来供电所，服务于桑根达来镇居民及周边农牧区居民层脚手架平台高0.7m,与脚手架立管上部及宾馆西侧女儿墙上部边沿高度持平，与宾馆水平间距为3.28m，与脚手架最外电线架设符合国家能源局发布的《10kV及以下架空配电线路设计技术规程》[]要求。
