高新区（新市区）安宁渠镇四川皓然盛世建设工程有限公司文锦园项目“6·10”一般高处坠落事故调查报告

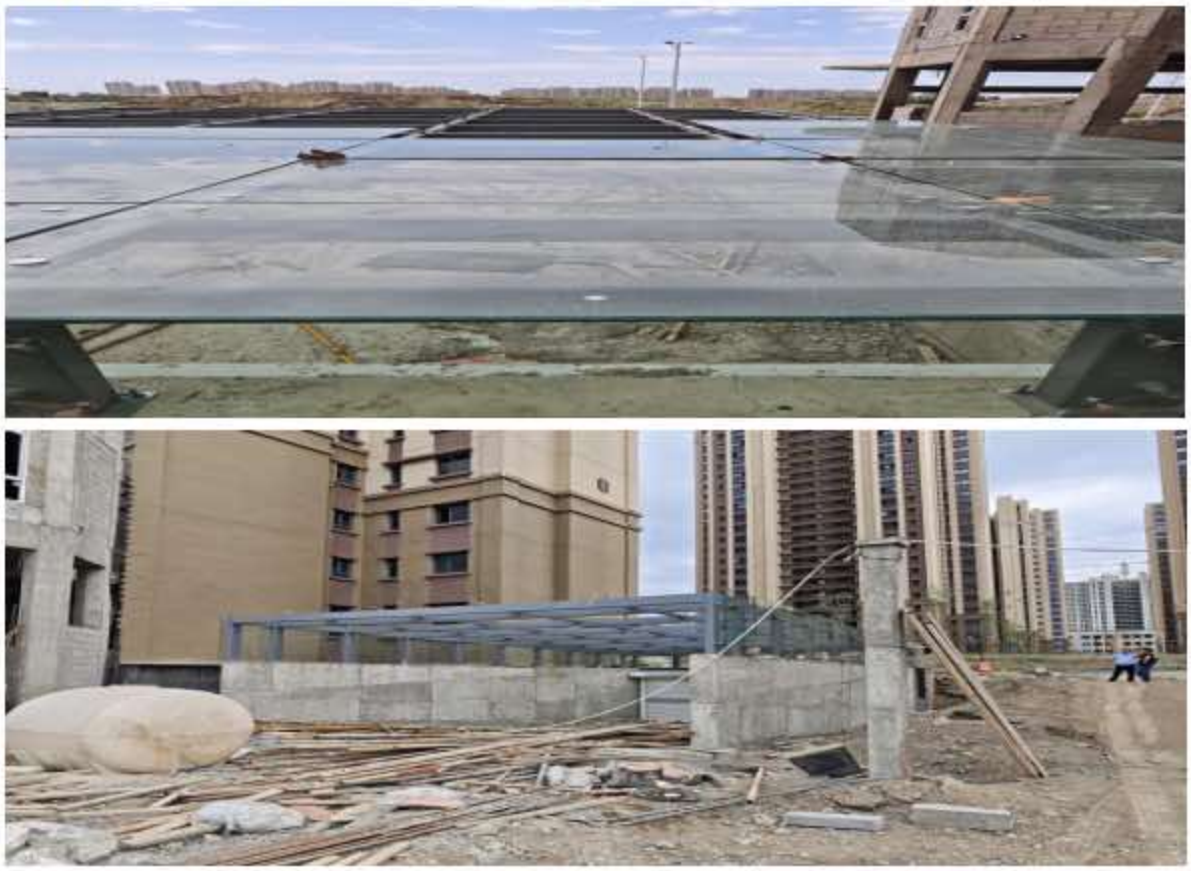
图1：事故现场图

吴广（伤者）在作业过程中从棚顶未安装玻璃的空隙处滑落至地库出入口坡道处。

通过现场查看，事故发生在文锦园项目A地库出入口处，坠落点高度2.98米。地库入口处宽8.00米，长约16.30米，最低处2.98米，地面呈斜坡状，无防滑设计，施工场地杂物未清理。车库雨棚为钢结构网格状，表面铺设双层钢化玻璃。现场玻璃铺设已完成1/2，吴广（伤者）跌落处未铺设玻璃。

吴广（伤者）安全意识薄弱，在不具备安全作业的条件下，在车库雨棚顶部解开所佩戴三点式安全带锁扣，移动作业时不慎从雨棚空隙处滑落至地面坡道处，是造成此次事故发生的直接原因。

2.吴广（伤者）违反《建筑施工高处作业安全技术规范》JGJ80-2016第3.0.5条[2]、第5.2.3条[3]的要求及《坠落防护安全带》GB6095-2021第5.3.3.2[4]要求，在构件安装作业过程中，未正确佩戴和使用符合高处作业的安全防护用品、用具。

（一）四川皓然盛世建设工程有限公司要以本起事故为教训，严格按照国家相关安全生产法律法规的要求，落实企业安全生产主体责任，建立全员安全生产责任制、编制安全生产规章制度和操作规程，制定生产安全事故应急救援预案，企业负责人、项目负责人应认真检查本单位的安全生产工作，督促从业人员遵守安全操作规程，及时消除生产安全事故隐患。
