天涯区回辉区四村四路宝南春旅租室内装饰装修工程“7·14”电梯井坠亡事故调查报告

三亚市天涯区政府事故调查组

2026 年 1 月 19 日

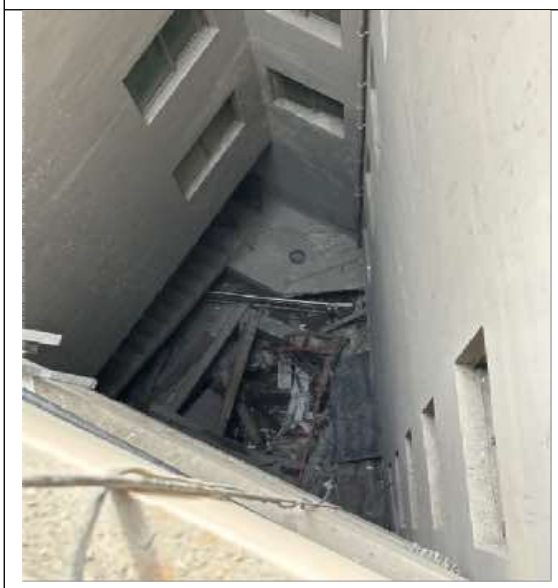
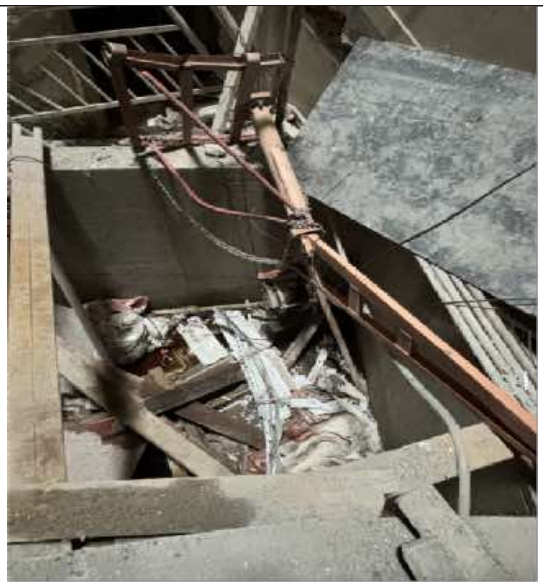
事发的天涯区回辉社区四村四路宝南春旅租室内装饰装修工程现场，秦某建（死者）掉落位置在8楼的公共走廊，旁边有个电梯井，装修前用护栏拦住，装修施工时为了安装吊机转运材料，现场护栏被拆除一部分，事发当时吊机和人一起掉落至1楼电梯井底部，掉落至1楼电梯井底部时，秦某建（死者）右手臂和右边肋骨下方有两处擦伤，有流血。

事发后加上防护的8楼走道侧	事发现场1楼电梯井底部

电梯井道	事发现场1楼电梯井底部
