南票大兴段跨沈山铁路桥“4•5”一般高处坠落事故调查报告

南票区政府事故调查组

2026年5月14日

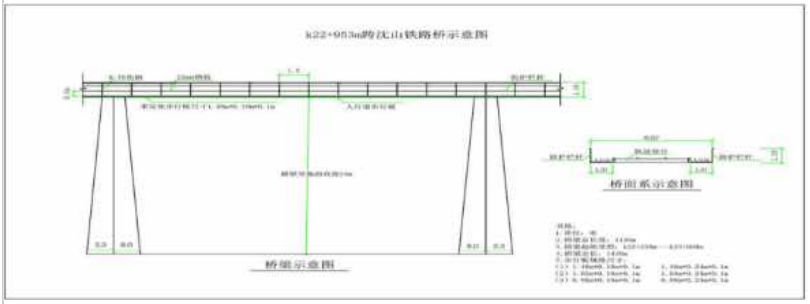
1.现场勘验。 事故发生于大兴至台集屯东区间（大兴段）的沈山铁路桥上，单线运输，跨越沈山铁路。具体位置在9号桥墩至10号桥墩之间，22KM+953M处的人行道步行板。该铁路桥总长度为1430米，桥面总宽6.57米，起始里程为22KM+238M至23KM+668M。由轨道部分和人行道组成：轨道宽度为3.95米，人行道双侧通行，每侧宽1.31米，部分风化或局部有裂隙的混凝土步行板有红色×标记。桥梁最外侧设有防护栏，高度为1.19米。桥墩尺寸为长2.3米、宽8米。铁路桥距离地面高度为24米，地面散落步行板碎块，能见红色标识。

王某法违反了劳动纪律，踩上了铁路桥人行道旁靠近桥梁的第二和第三块步行板。这些步行板因风化、开裂、损坏及钢筋暴露而存在安全隐患，此前已用红色油漆标有“×”符号，明令禁止踩踏，并计划在四月底前更换。随后，王某法与两块因风化和钢筋暴露、支撑处破损的步行板一同从24米高的桥面坠落到下方的砂石地面上。
