湖北省仙桃市奕久服饰有限公司新建项目“7·29”一般触电事故调查报告

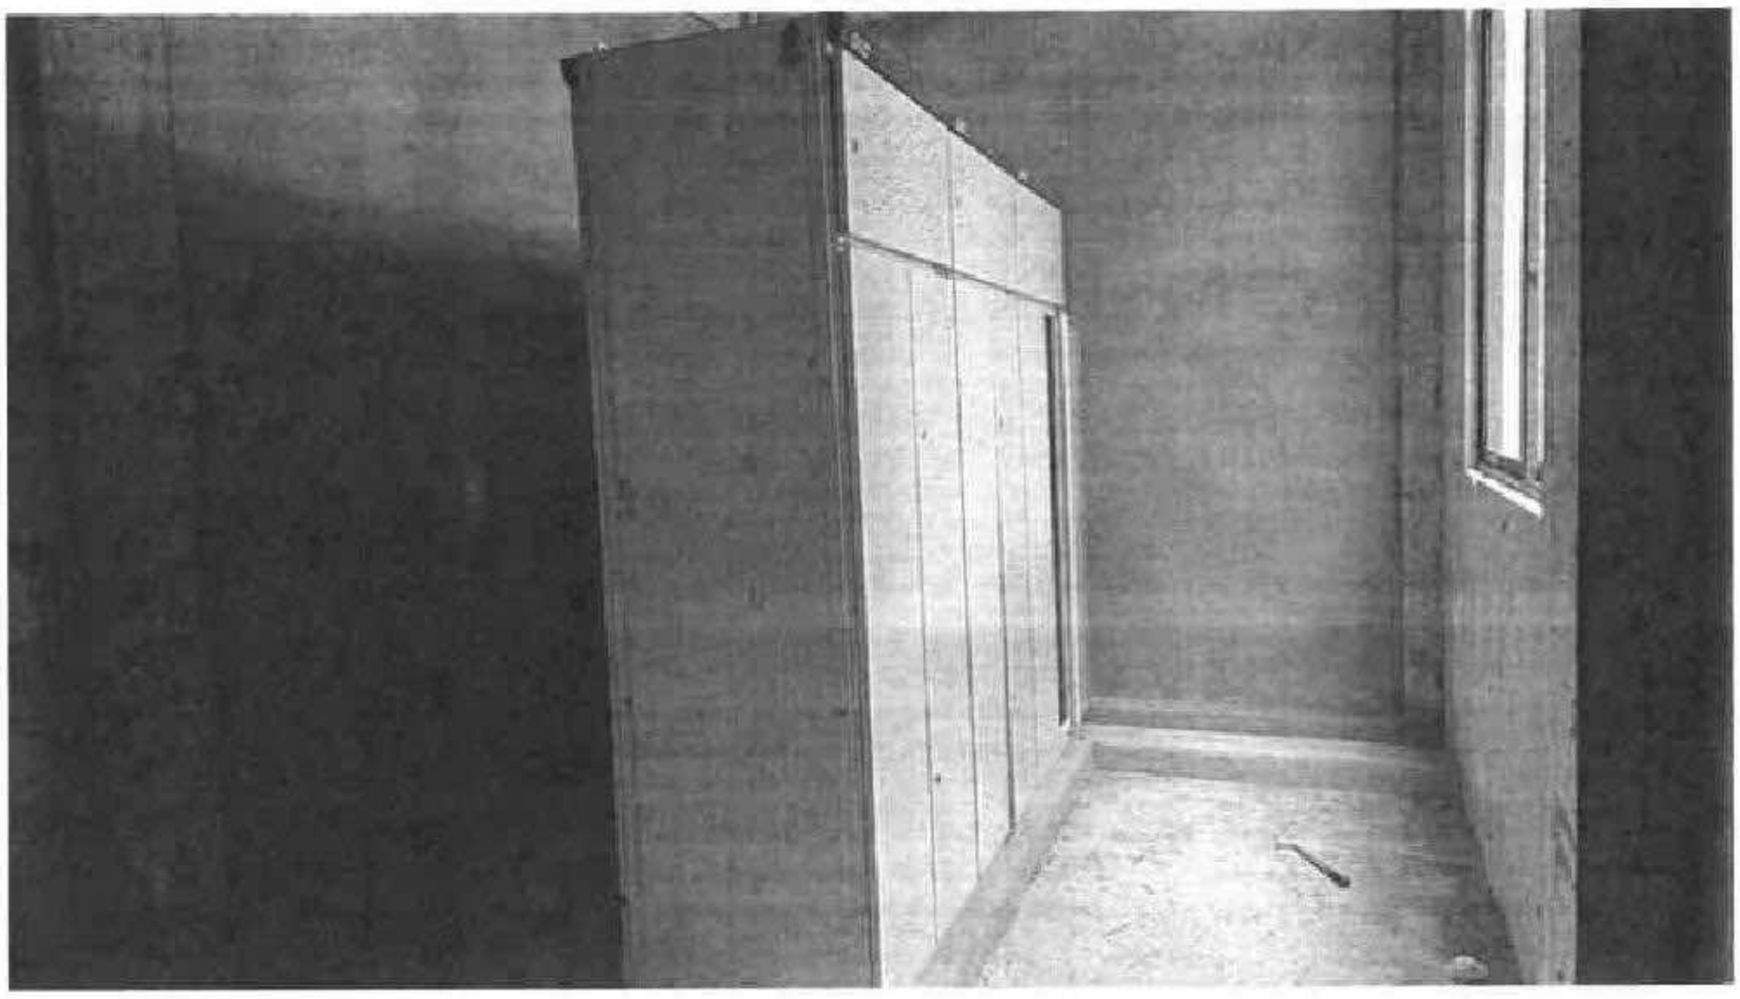
图 1 涉事配电室

8 时 20 分左右，上述厨房电器及线路安装工作完成。为测试电器与线路运行情况，王代正前往配电室（图一），并钻入动力柜 C 内部（图二）进行接线操作。

事故发生地位于仙桃市毛嘴镇服装产业园奕久服饰新建项目工地配电室（无任何安全警示标志和绝缘防护用品）。

王代正违规作业，在《中华人民共和国特种作业操作证》（低压电工作业）未及时复审导致失效的情况下，仍继续从事电工作业[①]；在未采取断电、验电措施，未佩戴使用劳动防护用品（绝缘手套、绝缘鞋等）的情况下带电作业[②]。

开动力柜未进行停电验电、装设接地线等技术措施，在未佩戴防护装备且无人监护情况下，进行带电作业，导致其触电。

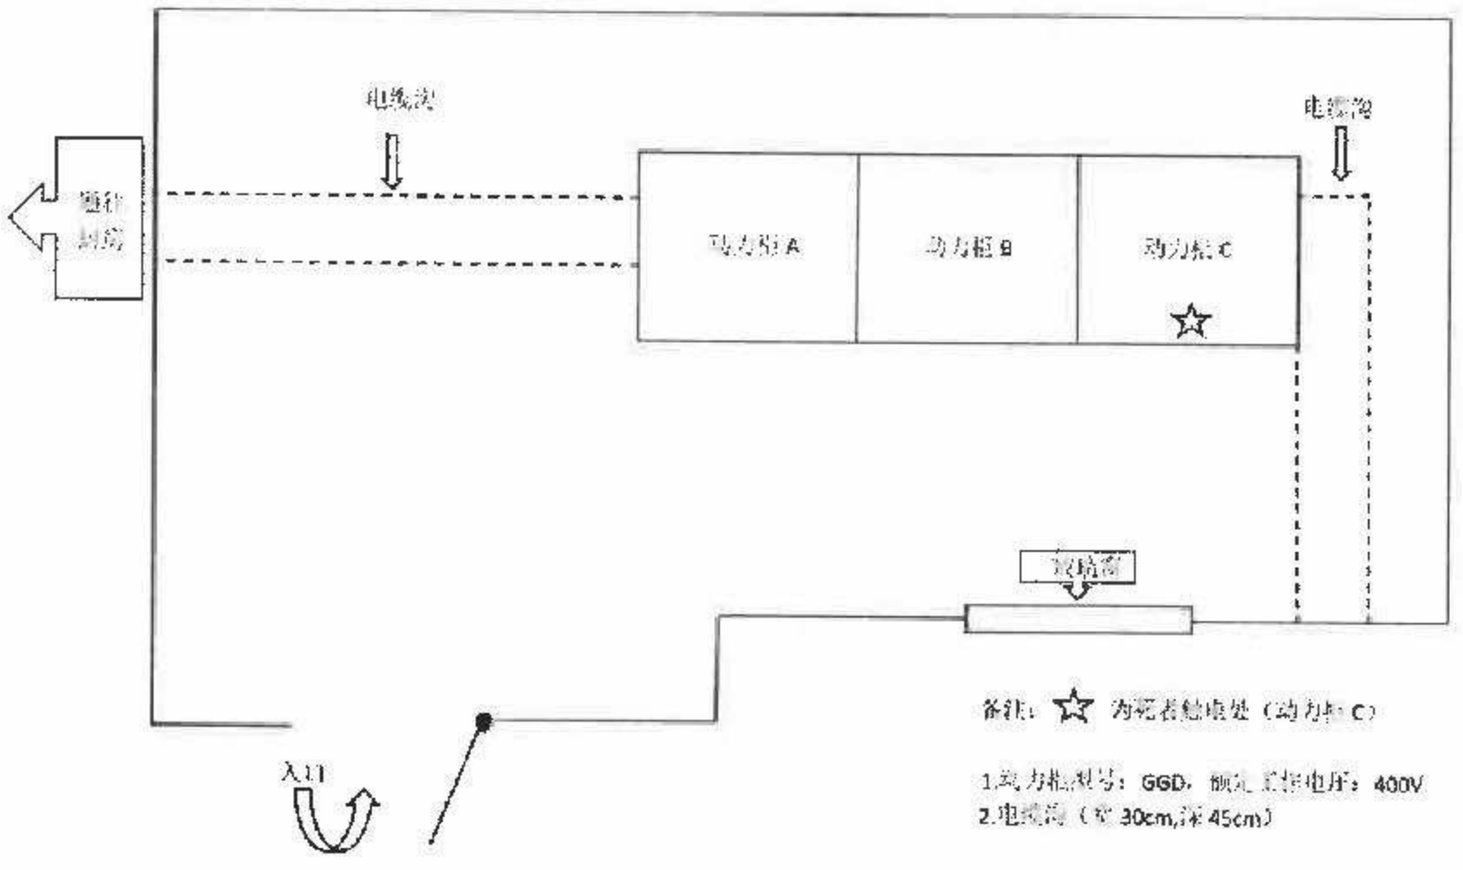
图 2 涉事配电室平面图

8 时 40 分左右，张云波前往配电室途中，闻到明显烧焦气味。抵达后，其发现王代正头向柜内方向倒在动力柜 C 下方的电缆沟内；当时王代正身着短袖、短裤、脚穿拖鞋，未佩戴任何安全防护装备，且左手手臂内侧存在触电痕迹。张云波呼喊王代正无回应后，上前拽拉其衣物将其转移至配电室地面，随后立即跑
