哈尔滨市南岗区九御筋骨堂按摩院“10.25”火灾事故调查报告

哈尔滨市南岗区
九御筋骨堂按摩院“10.25”
火灾事故调查报告

哈尔滨市南岗区九御筋骨堂按摩院“10·25”火灾事故调查组

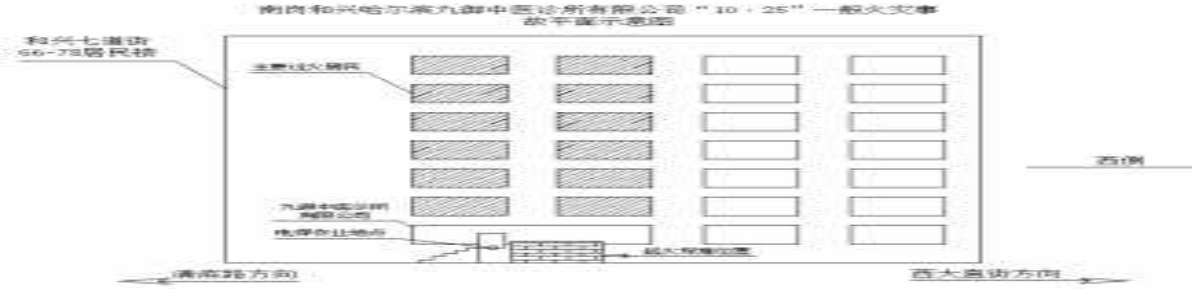
事故现场位于南岗区和兴七道街72号门前室外，事故造成和兴七道街66-70号楼多户居民受灾，该楼体地上七层，地下一层，为一栋多层砖混二至七层为居民住宅。东邻住宅楼，南邻小区院内，西邻住宅楼、北侧为和兴七道街。

图1事故现场照片

图2受损车辆1 照片

图3受损车辆2、3照片
