经调查认定，广西东懋宏盛矿业有限公司“1·4”一般物体打击事故是一起一般生产安全责任事故。

（六）事故现场勘察情况

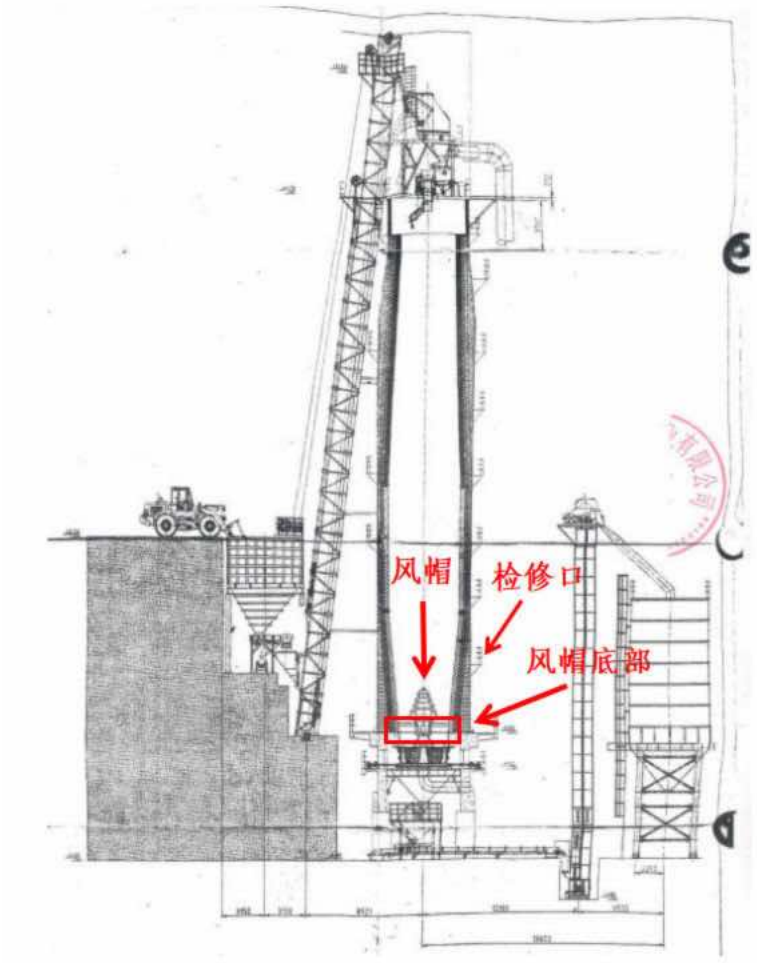
图 1　广西东懋宏盛矿业有限公司 2 号石灰窑外观图

事故现场位于东懋宏盛公司2号石灰窑内风帽底部，距离最近的检修口3米，事发石灰窑总高度57米，内部直径约6米，属于密闭空间有限作业
