科左中旗通北园区通辽市江岩新型建筑材料有限公司“5·23”一般机械致害生产安全事故调查报告

科左中旗事故调查组

2026 年 7 月

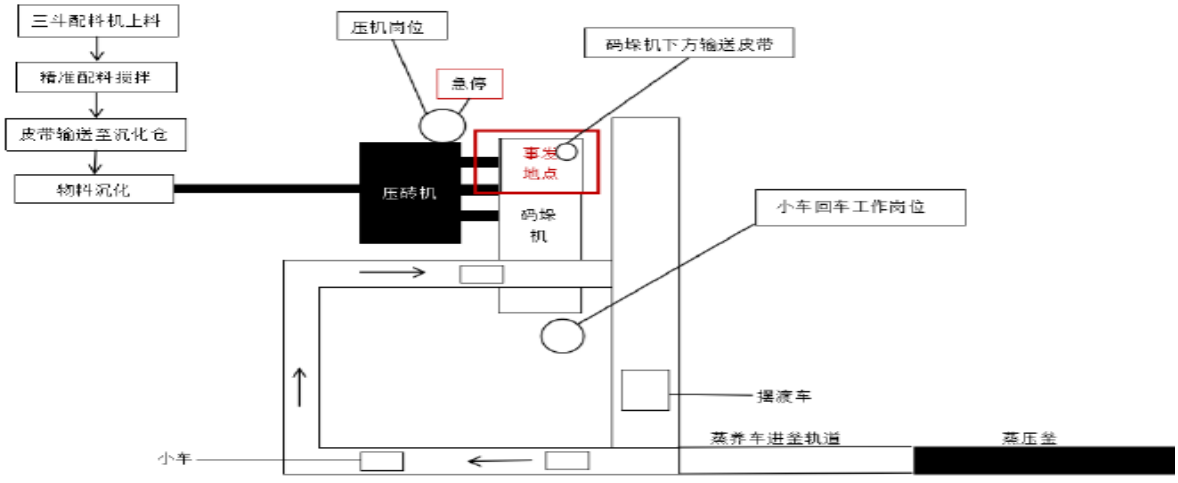
图 1 事故现场示意图

标准砖生产车间小砖[①]生产线日常班组工作安排:班组长刘*玉负责操作液压机，白*琴负责在配料室配料，苏*慧负责开摆渡车和在小车西侧垫铁片，巴*辉负责小车回车和东侧垫铁片[②]，桑*负责开铲车给三斗配料机上料。

②垫铁片主要用途是避免砖坯变形，承重防压塌，要求三层砖坯垫一层铁片。
