吉安安福大地矿业有限公司钢构项目“10·25”一般起重伤害事故调查报告

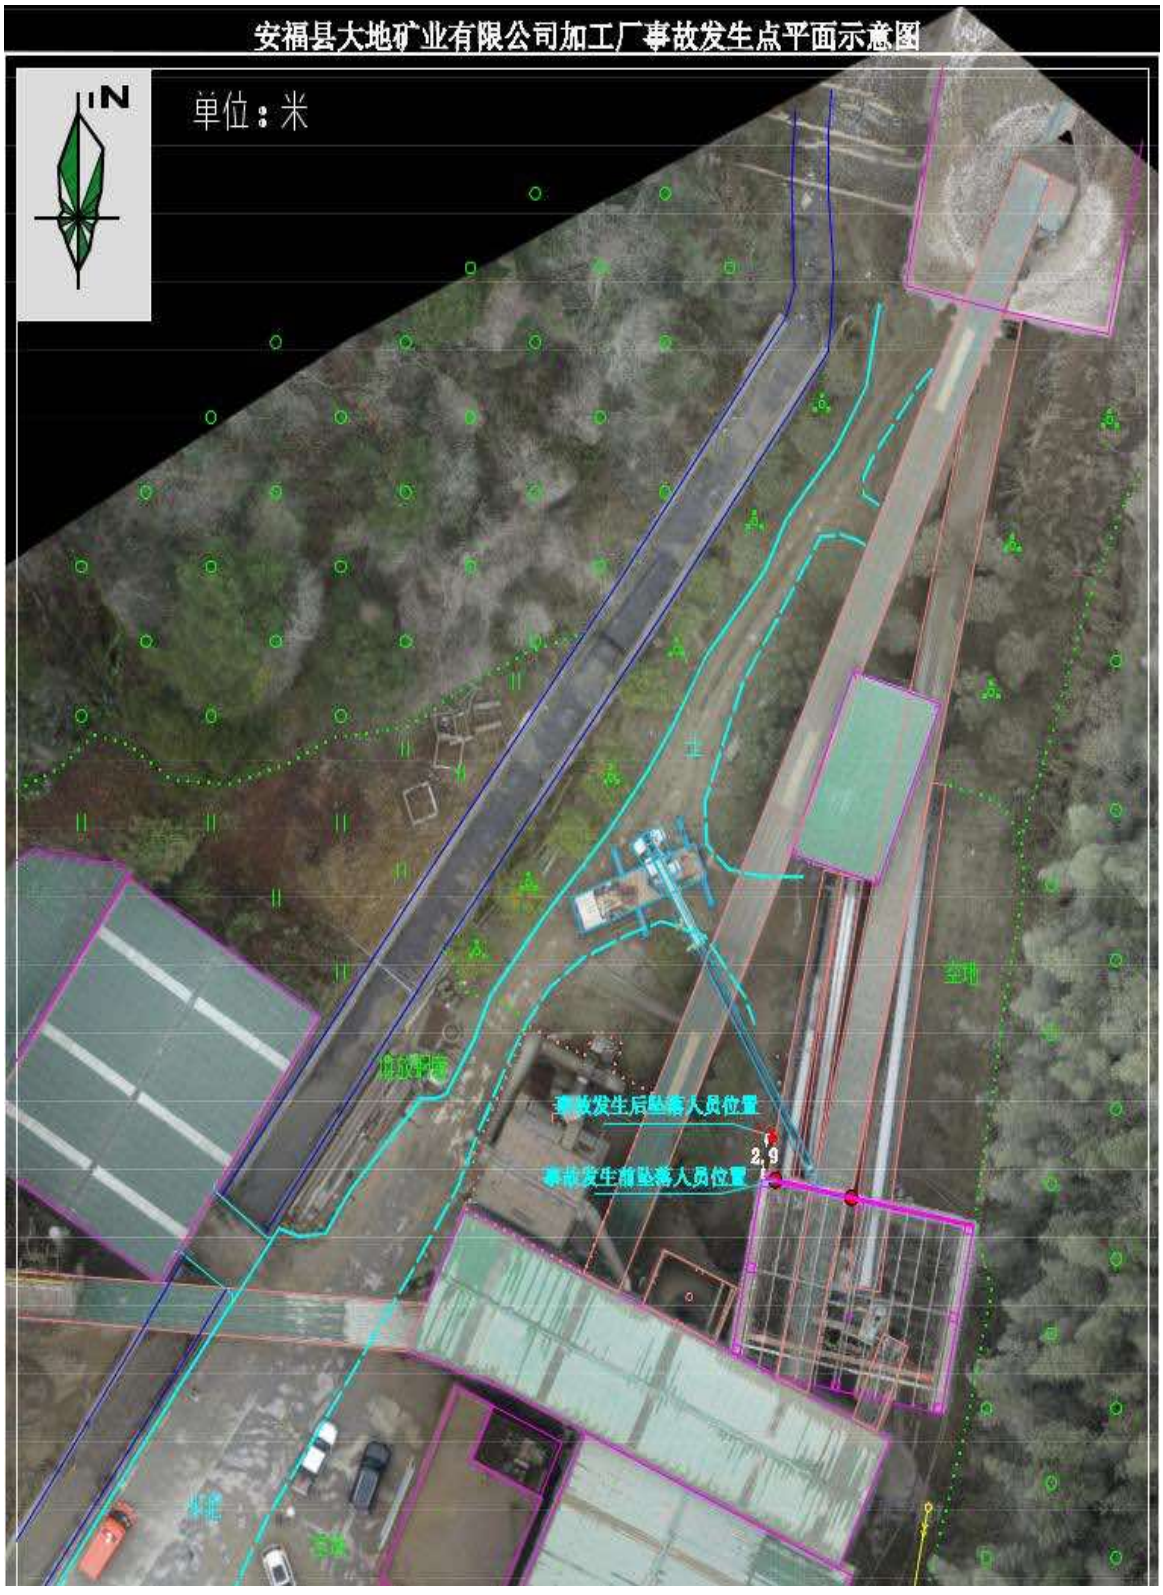
图 1 事故现场复原图

2025年10月25日上午9时许，徐某平在钢结构棚安装区域巡查并向施工人员交代当天工作，随后离开现场。当天下午，刘某龙及王某街、刘某明、刘某林与汽车吊司机彭某等5人开始进行钢结构棚安装；其中，刘某林与刘某明在地面绑钢材，彭某驾驶汽车吊将绑好的钢材运送至钢架安装处，刘某龙与王某街在钢架上用螺栓固定钢材。15时35分许，刘某龙和王某街完成了钢架棚北面第三根C型钢的安装（自上而下第三根，离地面高度

12.5 米），准备解开 C 型钢与吊钩之间的绑绳，C 型钢一侧的王某街顺利完成解绳工序，刘某龙一侧的 C 型钢绑绳位置超过刘某龙身上安全绳的活动范围，刘某龙解开了自己身上的安全绳，在没有高空防护的情况下，走到自己一侧的 C 型钢绑绳处试图解开绑绳，但因绑绳处于紧绷状态无法解开，又因视线被传送带阻挡无法直接向汽车吊司机彭某发出指令，遂呼叫地面的刘某明示意彭某将汽车吊的吊钩下降以便解开绑绳。刘某明听到刘某龙指令后采用不规范的手势(根据 GB/T5082-2019《起重机手势信号》，吊钩下降规范手势为手臂侧前下伸约 30°，五指张开，腕部为轴转动)示意彭某将吊钩降下，但彭某误以为需要起钩，遂操作汽车吊起钩，导致刘某龙一侧的 C 型钢固定螺栓断裂、C 型钢翘起，站在 C 型钢上的刘某龙重心失稳摔落至地面。

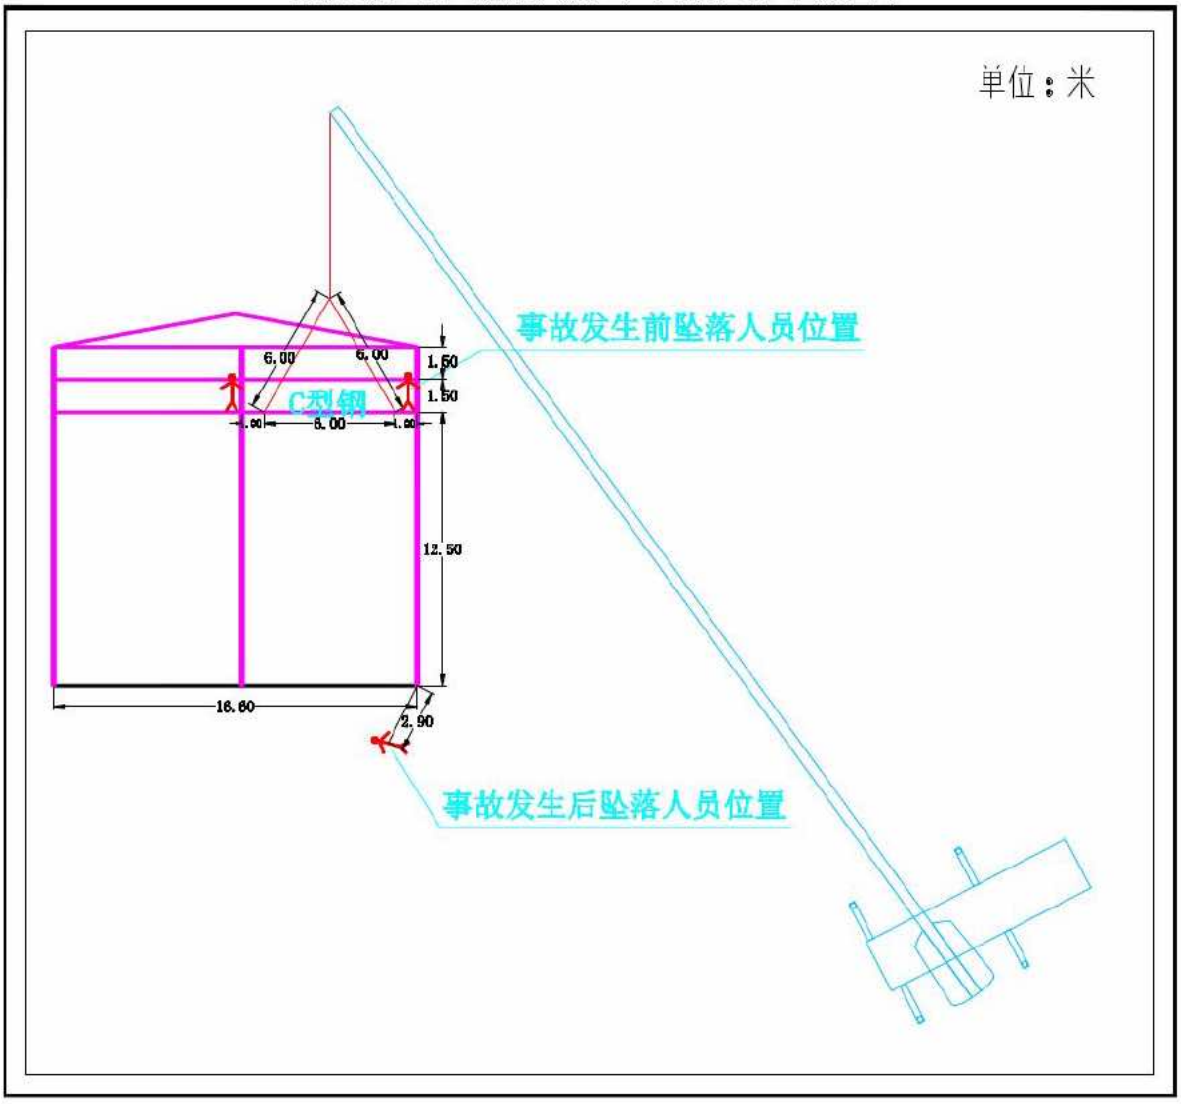
图 3 事故现场立面示意图

安福县大地矿业有限公司加工厂事故发生点立面示意图
