三水西南新金盈印铁制罐有限公司“11·27”一般高处坠落事故调查报告

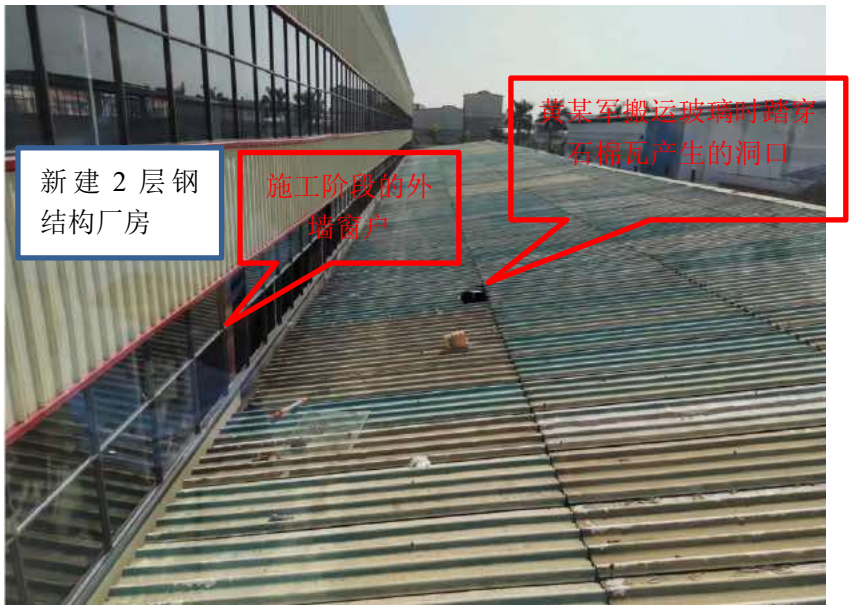
事发地点位于与新建厂房南面相接的裁铁车间屋面处，坠落后的部位为裁铁车间钢卷存放区地面上，涉事新建厂房是一栋二层钢结构厂房，其一层南侧采光窗户下沿与裁铁车间北侧屋面外沿持平，裁铁车间屋顶是钢结构屋架石棉瓦屋面板，石棉瓦屋面上有一尺寸约 800mm*400mm 洞口（距北墙约 3.5m，距西墙约 10m），洞口周围散落若干玻璃碎片，由东向西依次摆放有胶桶一个、打胶枪一支，970mm*720mm*5mm 普通玻璃一块。该洞口即事发时黄某军作业过程中踩穿石棉瓦屋面板造成的缺口，该洞口下方地面铺设碎石，碎石上有若干个方形钢卷木托垫，其中距裁铁车间北墙 3.8m，距西墙 9.6m 处的钢卷木托垫（长宽为 0.9*0.9m）存在血渍，该血渍为黄某军坠落时留下的，木托垫距离上方洞口高度为 8.7 米，木托垫周边散落若干厚度为 5mm 石棉瓦碎片和若干玻璃碎片，作业现场无安全警示标志。

图一：事发现场概貌（一），照片为由西向东拍摄

图二：事发现场概貌（二）
