临沂河东锦中元体育用品（山东）有限公司“12·20”较大火灾事故调查报告

2025年12月20日17时许，临沂市河东区锦中元体育用品（山东）有限公司（以下简称锦中元公司）发生一起较大火灾事故，造成3人死亡、1人失联，直接经济损失约1621.3万元。

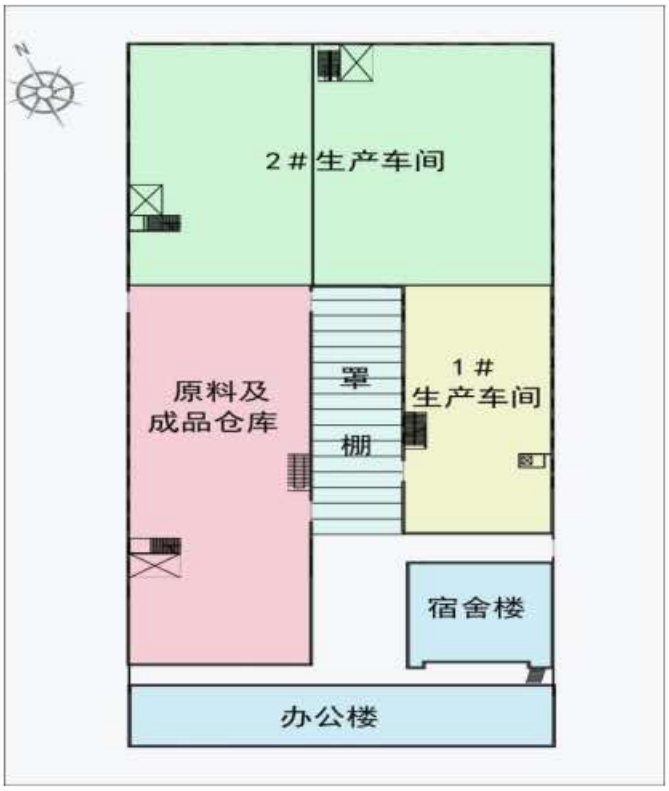
图 2　锦中元公司总平面图

（1）主要建筑。2018 年开始陆续进行施工建设，直到 2022 年 4 月施工完成，包括综合办公楼、宿舍楼、1#生产车间、2#生产车间、原料及成品仓库 5 栋建筑的布局，占地面积 13.62 亩，总建筑面积 21716 平方米。1#生产车间、2#生产车间、原料及成品仓库均为地上三层，框架结构，内部相互连通，建筑高度 19.45 米，总面积 18079 平方米。在 1#生产车间与原料及成品仓库之间的上部位置加盖了阳光板罩棚，面积 791.92 平方米，在建筑顶部加装了光伏发电系统（见图 2、图 3）。

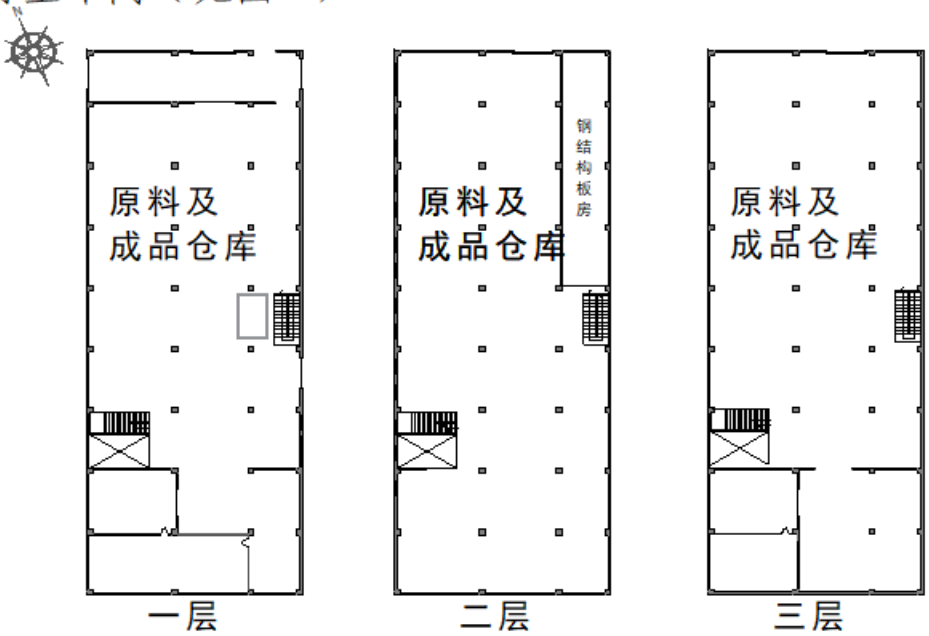
图 4　原料及成品库楼层平面图

总面积 5656.14 平方米。一层主要用于储存原料及部分成品裁剪下来的废料，设有 1 台粉碎机；二层用于储存成品的残次品，使用塑料编织袋和纸箱包装；三层北部储存部分成品，西南侧设有废料再生车间（见图 4）

时43分许。部分燃烧熔融物在下落过程中通过敞开的窗户落入二层仓库内。17时45分开始，二层仓库内陆续出现火光映射，18时28分开始，二层仓库内出现明显烟气并伴有强烈火光，火势迅速向周围蔓延并产生大量浓烟，后通过楼梯间、升降机井等竖向空间蔓延至三层。

1.起火原因。锦中元公司员工在三层废塑料再生车间维修设备过程中，未关停挤出机电磁加热装置，挤出机模头处持续燃烧。挤出机完成维修开启后，VOCs排出量增加，模头处火焰随之逐渐增大，火焰引燃集烟罩内附着的烟油（可燃有机物）沿排烟管道蔓延，燃烧熔融物通过排烟管道口及其下方破损处向外溢出坠落，部分燃烧熔融物从敞开的窗户落入二层仓库，引燃靠近窗口处堆放的EVA地垫等可燃物蔓延成灾。

2.火灾蔓延扩大和人员死亡原因。二层仓库内的EVA地垫产品未与外墙保持安全距离，且燃点低、放热速度快、发烟量大、燃烧产物毒性强。仓库内未设置喷水灭火系统，无人员值守、巡查，无防火分隔设施，火灾荷载[3]大。三层员工未第一时间发现二层着火，在被迫向北侧疏散逃生的过程中，造成3人死亡、1人失联。

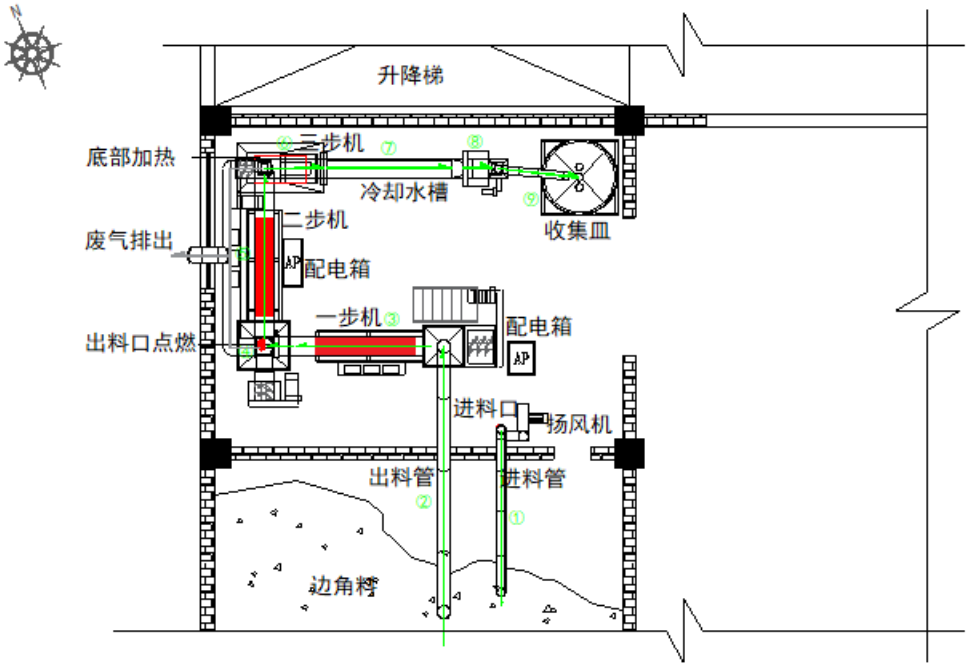
图 5　废塑料再生车间平面图

（3）废塑料再生车间。在原料及成品仓库三层西南部设置废塑料再生车间，用于将其他生产车间成品裁切的边角料进行回收再生造粒（见图 5）。该车间于 2021 年至 2022 年期间组织设置，最初位于原料及成品仓库一层西南部，将废塑料粉碎后就地回收再生造粒，产生的 VOCs[2] 废气通过环保设施处理后排放。2024 年 3 月，废塑料再生车间从一层搬迁至正上方的三层位置；搬迁后，粉碎机留在一层，使用管道将粉碎后的废塑料吹送至三层的废塑料再生车间料仓，原用于处理废气的环保设施再未使

用，生产过程中产生的 VOCs 废气经直接燃烧处理后，通过设备集烟罩、排烟风机和穿过三层窗口向上的排烟管道直排室外。根据 2022 年 12 月锦中元公司编制的《锦中元体育用品（山东）有限公司新建年产 300 万平方米 EVA 拼图地垫加工生产项目竣工环境保护验收报告》，项目中包含储存废塑料的“一般固废暂存库”，位于原料及成品仓库西南部，但不包含用于废塑料回收工艺的废塑料再生车间。

（3）现场管理混乱。三层废塑料再生车间未按规定[16][17]安装使用污染防治设施，采取临时停产、铁皮封堵车间窗户的方式逃避生态环境部门监管；班前班后未按规定[18][19]对排烟风机、管道进行维护保养，未及时全面规范清扫排烟风机、管道内附着的可燃性有机物；对排烟风机、管道多次出现异常浓烟、燃烧及排烟管道喷溅高温熔融物等险情处置不力，未从根本上消除火灾隐患[20]；违规冒险作业，在挤出机、排烟风机维修过程中，持续加热挤出机内物料[21]，导致作业现场形成大量可燃性挥发物。

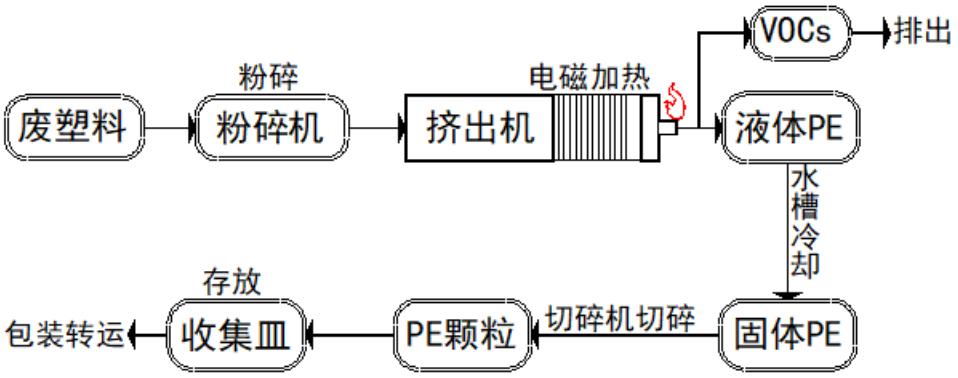
图 6　废塑料再生车间工艺流

粉碎成片状，输送至造粒环节；在造粒环节，将混料后的原料经升降机输送至挤出机料斗，经外部电磁加热和螺杆与机筒的互相剪切下，物料呈流体状被定量、定压挤出，经过模头成型，成为熔融状的长条进入冷却水中冷却成型，再经切碎机切碎得到再生塑料颗粒。在电磁加热挤出环节，出料口伴有塑料受高温熔化产生的有刺激性气味、可燃的 VOCs 废气持续排出，因此在出料口位置需要点燃明火，使产生的挥发性有机物呈持续燃烧状态，燃烧后的气体被排烟风机抽走直接排放；在生产过程中，出料口的明火一旦熄灭，VOCs 废气将很快弥漫作业空间，需工人及时再次点燃废气（见图 6）。
