通辽科尔沁金锣文瑞食品有限公司“9•04”一般火灾事故调查处理报告

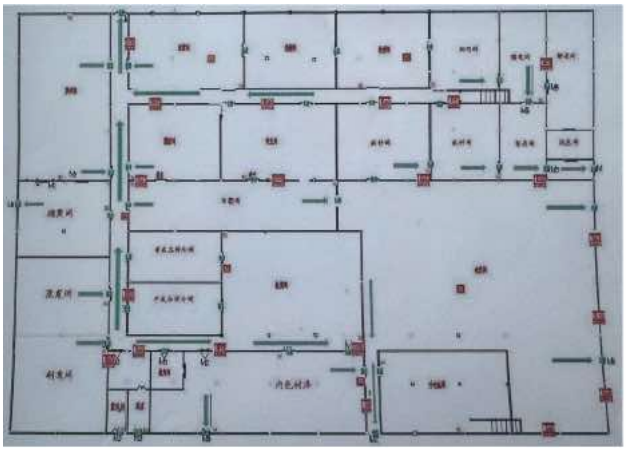
图 1 现场方位示意图

现场位于内蒙古自治区通辽金锣食品有限公司低温车间。现场勘查见：通辽金锣食品有限公司低温车间是砖混结构建筑，车间东侧中间有一个出入口，进入出入口是东西向通道，通道往西通向杀菌间，杀菌间墙体，屋顶，屋顶管道外层有烧焦烟熏痕迹，杀菌间地面上有烧焦的灰，靠北墙地面上有电线等物品烧焦痕迹，杀菌间吊顶有烧焦烟熏痕迹，杀菌间吊顶上距北墙11.6cm，距西墙38cm处是消防救援人员发现死者位置，车间北侧出入口通向南北向通道，通道东侧杀菌间南侧是半成品预冷间，北数第一，第二预冷间屋顶有烧焦烟熏痕。现场外围勘查过程中未见异常。
