扬州神舟汽车内饰件有限公司“9·4”一般中毒事故调查报告

2024年9月4日20时40分许，位于扬州市江都区小纪镇的扬州神舟汽车内饰件有限公司（以下简称神舟公司）发生一起中毒事故，造成2人死亡，2人受伤，直接经济损失约400万元。

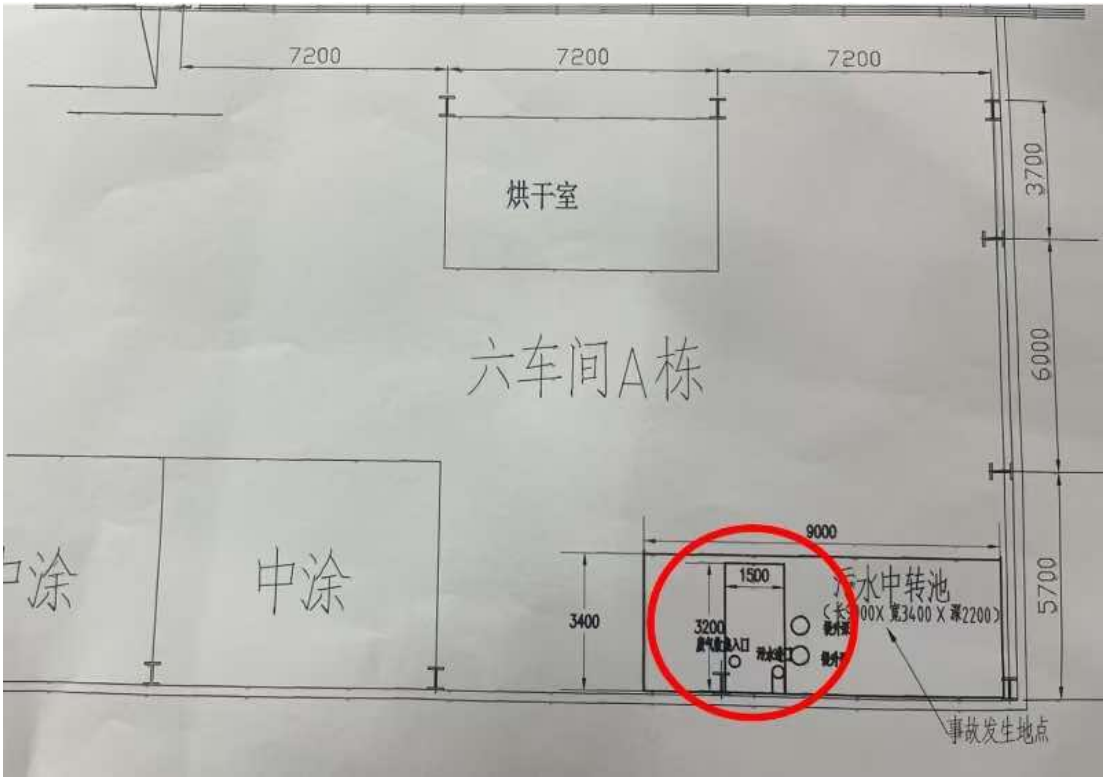
事故现场示意图

公司概况：神舟公司主要从事汽车零部件及配件制造、销售等。神舟公司六车间A栋内共有污水池3个、污水中转池1个，其中事发污水中转池（以下简称污水池）始建于2013年左右，为电泳线、喷漆线配套污水池，位于涂装六车间A栋东南角，长约9米、宽约3.4米、深约2.2米。电泳线和喷漆线产生的含硫清洗剂废水和水性漆污水排入污水池，使用一段时间后池内污泥淤积，神舟公司每年需安排清污作业。调查中发现，神舟公司2022
